ข้อมูลสภาพปัญหาและแนวทางการแก้ไขปัญหาเบื้องต้น
ของตำแหน่งการกีดขวางทางน้ำ จังหวัดเชียงราย

รหัสตำแหน่งกีดขวางที่: CR1605008002

ชื่อลำน้ำ ห้วยชมภู

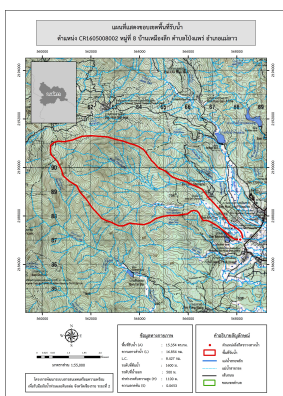
รูปภาพประกอบ

ลักษณะความเสียหาย น้ำท่วม ระดับ ปานกลาง

- > โดยธรรมชาติ การทับถมของตะกอน (ลำน้ำตื้นเขิน) วัชพืช (หญ้า/กิ่งไม้)
- > โดยมนุษย์ จาก ระบบสาธารณสุข: ท่อลอดถนนที่ตัดลำน้ำมีขนาดเล็กเกินไประบายน้ำหลากไม่ทัน

สภาพปัญหาการกีดขวางทางน้ำ	แนวทางและวิธีการแก้ไขปัญหาเบื้องต้น
เป็นท่อลอดเหลี่ยม กว้าง 1.50 เมตร ลึก 1.50 เมตร จำนวน 2 ช่อง มักมีเศษกิ่งไม้ และวัชพืชมาติดบริเวณปากท่อทำให้ศักยภาพการระบายน้ำลดลงทำให้เกิดน้ำล้นตลิ่งด้านเหนือน้ำเข้าท่วมพื้นที่เกษตร และชุมชน ปัจจุบันชาวบ้านได้ทุบเสาออกเพื่อให้สามารถระบายน้ำได้ดีขึ้น	ข้อมูลพื้นที่รับน้ำของตำแหน่งที่เกิดปัญหา A = 15.35 ตารางกิโลเมตร L0 = 16.85 กิโลเมตร H = 1100 เมตร C = 0.1 tc = 1.67 ชั่วโมง l = 45 มิลลิเมตร อัตราการไหลสูงสุด = 19.21 m ³ /s Return period = 10 ปี
	เปลี่ยนจากท่อลอดเหลี่ยมเป็นสะพานโดยมีหน้าตัด ความกว้างท้องน้ำ 4.00 เมตร ลึก 2.00 เมตร ความลาดชันด้านข้าง 1:1.5 และขุดลอกลำน้ำ โดยวางมาตรการขุดลอกตามระยะเวลาที่เหมาะสมของพื้นที่ ความลาดชันท้องน้ำ 0.01
