ข้อมูลสภาพปัญหาและแนวทางการแก้ไขปัญหาเบื้องต้น
ของตำแหน่งการกีดขวางทางน้ำ จังหวัดเชียงราย

รหัสตำแหน่งกีดขวางที่: CR1001011001

ชื่อลำน้ำ ห้วยตาเหิน เป็นสาขาของแม่น้ำ แม่น้ำลาว/แม่น้ำกก/แม่น้ำโขง ประเภทลำน้ำ ลำห้วย
หมู่บ้าน หมู่ที่ 11 สันเคือฟ้า ตำบล แม่สรวย อำเภอ แม่สรวย จังหวัด เชียงราย

วันที่สำรวจ: 26 สิงหาคม 2563

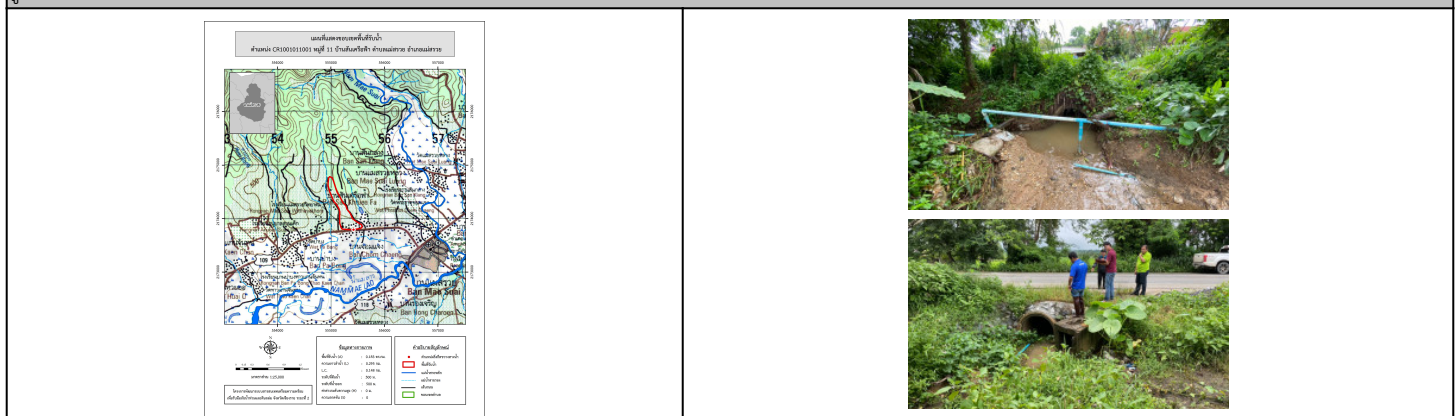
รูปภาพประกอบ

- > โดยธรรมชาติ การทับถมของตะกอน (ลำน้ำตื้นเขิน) วัชพืช (หญ้า/กิ่งไม้)
 - > โดยมนุษย์ จาก ระบบสาธารณสุข: ท่อลอดถนนที่ตัดลำน้ำมีขนาดเล็กเกินไประบายน้ำหลากไม่ทัน
- การถมดิน สิ่งปฏิกูล

สภาพปัญหาการกีดขวางทางน้ำ	แนวทางและวิธีการแก้ไขปัญหาเบื้องต้น
เป็นลำห้วยที่รับน้ำจากภูเขา และชุมชนบริเวณนั้น มีท่อลอดกลมขนาดเส้นผ่านศูนย์กลาง 0.60 เมตร จำนวน 1 ช่องลอดใต้ถนนเมื่อเกิดน้ำหลากไม่สามารถระบายได้ทันเกิดน้ำไหลข้ามถนน และท่วมชุมชนบริเวณดังกล่าว	ข้อมูลพื้นที่รับน้ำของตำแหน่งที่เกิดปัญหา A = 0.18 ตารางกิโลเมตร L0 = 0.3 กิโลเมตร H = - เมตร C = 0.1 tc = 17.75 ชั่วโมง I = 100 มิลลิเมตร อัตราการไหลสูงสุด = 0.51 m ³ /s Return period = 10 ปี
	เปลี่ยนเป็นใช้ท่อลอดกลมมีขนาดเส้นผ่านศูนย์กลาง 1.00 เมตร จำนวน 2 ช่อง และวางมาตรการขุดลอกตามระยะเวลาที่เหมาะสมของพื้นที่ ความลาดชันท้องน้ำ 0.002
