ข้อมูลสภาพปัญหาและแนวทางการแก้ไขปัญหาเบื้องต้น
ของตำแหน่งการกีดขวางทางน้ำ จังหวัดเชียงราย

รหัสตำแหน่งกีดขวางที่: CR1007004001

ชื่อลำน้ำ ห้วยตาแมว เป็นสาขาของแม่น้ำ แม่น้ำลาว/แม่น้ำกก/แม่น้ำโขง ประเภทลำน้ำ ลำห้วย
หมู่บ้าน หมู่ที่ 4 หนองหม่ม ตำบล เจดีย์หลวง อำเภอ แม่สรวย จังหวัด เชียงราย

วันที่สำรวจ: 26 สิงหาคม 2563

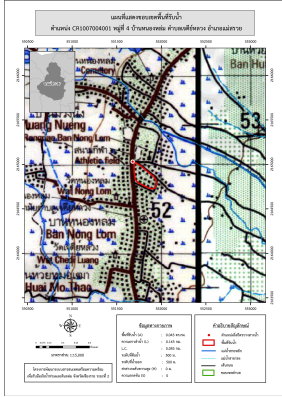
รูปภาพประกอบ

ความยาวของช่วงลำน้ำที่เกิดปัญหา เป็นจุดระยะ น้อยกว่า 10 เมตร การตาดมของลำน้ำ ตาดมผิว วัสดุที่ใช้ตาดมของลำน้ำ คอนกรีต
ลักษณะความเสียหาย น้ำท่วม ระดับ ปานกลาง ความถี่ที่เกิดความเสียหาย ทุกปี ระดับความเสี่ยง มาก

- > โดยธรรมชาติ การทับถมของตะกอน (ลำน้ำตื้นเขิน) วัชพืช (หญ้า/กิ่งไม้)
- > โดยมนุษย์ จาก ระบบสาธารณสุข: ท่อลอดถนนที่ตัดลำน้ำมีขนาดเล็กเกินไประบายน้ำหลากไม่ทัน วางท่อตามแนวลำน้ำทดแทนลำน้ำเดิม

| สภาพปัญหาการกีดขวางทางน้ำ | แนวทางและวิธีการแก้ไขปัญหาเบื้องต้น |
|---|---|
| เป็นลำห้วยที่รับน้ำจากภูเขา และชุมชนบริเวณนั้น มีท่อลอดกลมขนาดเส้นผ่านศูนย์กลาง 0.60 เมตร จำนวน 2 ช่องลอดใต้ถนนเมื่อเกิดน้ำหลากไม่สามารถระบายได้ทันเกิดน้ำไหลข้ามถนน และท่วมชุมชนบริเวณดังกล่าว | ข้อมูลพื้นที่รับน้ำของตำแหน่งที่เกิดปัญหา A = 0.04 ตารางกิโลเมตร L0 = 0.16 กิโลเมตร H = - เมตร C = 0.1 tc = 13.27 ชั่วโมง I = 100 มิลลิเมตร อัตราการไหลสูงสุด = 0.12 m ³ /s Return period = 10 ปี |

| สภาพปัญหาการกีดขวางทางน้ำ | แนวทางและวิธีการแก้ไขปัญหาเบื้องต้น |
|---|---|
| | หน้าตัดระบายน้ำของปัจจุบันเพียงพอแล้ว ปัญหาเกิดจากวัชพืช และตะกอน อุดตันภายในท่อและวางระบายน้ำ ควรขุดลอก และวางมาตรการการขุดลอกตามระยะเวลาที่เหมาะสม |
