ข้อมูลสภาพปัญหาและแนวทางการแก้ไขปัญหาเบื้องต้น
ของตำแหน่งการกีดขวางทางน้ำ จังหวัดเชียงราย

รหัสตำแหน่งกีดขวางที่: CR1003002001

ชื่อลำน้ำ ห้วยแม่พริก
หมู่บ้าน หมู่ที่ 2 หัวทุ่ง

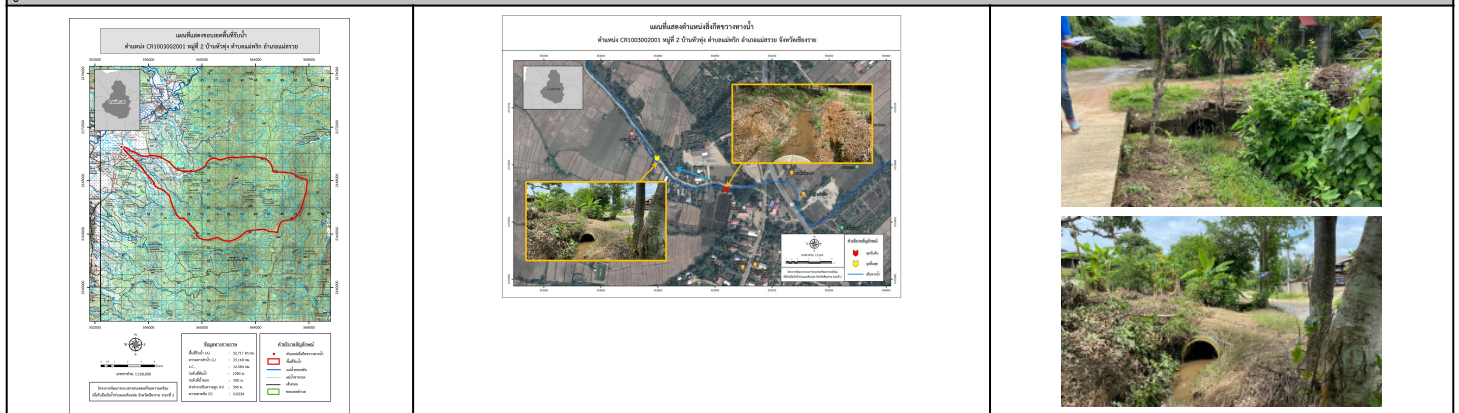
รูปภาพประกอบ

| สภาพปัญหาการกีดขวางทางน้ำ | แนวทางและวิธีการแก้ไขปัญหาเบื้องต้น |
|---|--|
| <p>เป็นลำห้วยที่รับน้ำจากภูเขา และชุมชนบริเวณนั้น</p> <p>มีท่อลอดกลมขนาดเส้นผ่านศูนย์กลาง 0.80 เมตร จำนวน 1 ช่อง</p> <p>เป็นทางเข้าบ้านเรือนประชาชนเมื่อเกิดน้ำหลากไม่สามารถระบายได้ทันเกิดน้ำท่วมชุมชนด้านเหนือน้ำบริเวณดังกล่าว</p> | <p>ข้อมูลพื้นที่รับน้ำของตำแหน่งที่เกิดปัญหา</p> <p>A = 52.72 ตารางกิโลเมตร อัตราการไหลสูงสุด = 60.59 m³/s</p> <p>Return period = 25 ปี</p> <p>เนื่องจากลำน้ำก่อนถึงจุดที่มีปัญหาแยกออกเป็น 5</p> <p>เส้นทางดังนั้นจึงคิดอัตราการไหลที่ 1 ใน 5 ของอัตราการไหลสูงสุด</p> <p>พิจารณาเปลี่ยนเป็นท่อลอดเหลี่ยมขนาดกว้าง 2.00 เมตร สูง 1.80 เมตร จำนวน 2 ช่อง ตลอดช่วงลำน้ำดังกล่าว ขุดลอกลำน้ำ</p> <p>และวางมาตรการขุดลอกตามระยะเวลาที่เหมาะสมของพื้นที่ ความลาดชันท้องน้ำ 0.01</p> |
