ข้อมูลสภาพปัญหาและแนวทางการแก้ไขปัญหาเบื้องต้น
ของตำแหน่งการกีดขวางทางน้ำ จังหวัดเชียงราย

รหัสตำแหน่งกีดขวางที่: CR1107009001

ชื่อลำน้ำ ลำห้วย เป็นสาขาของแม่น้ำ แม่น้ำลาว/แม่น้ำกก/แม่น้ำโขง ประเภทลำน้ำ ลำห้วย
หมู่บ้าน หมู่ที่ 9 บวกขอน ตำบล แม่เจดีย์ใหม่ อำเภอ เวียงป่าเป้า จังหวัด เชียงราย

วันที่สำรวจ: 26 สิงหาคม 2563

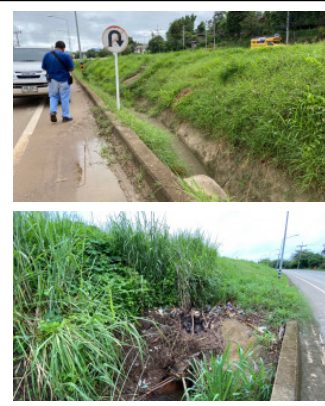
รูปภาพประกอบ

- > โดยธรรมชาติ การทับถมของตะกอน (ลำน้ำตื้นเขิน)
- > โดยมนุษย์ จาก ระบบสาธารณสุข: ถนนขวางทางน้ำ ท่อลอดถนนที่ตัดลำน้ำมีขนาดเล็กเกินไประบายน้ำหลากไม่ทัน
วางท่อตามแนวลำน้ำทดแทนลำน้ำเดิม
สิ่งปฏิกูล

สภาพปัญหาการกีดขวางทางน้ำ	แนวทางและวิธีการแก้ไขปัญหาเบื้องต้น
<p>เป็นลำห้วยที่รับน้ำจากภูเขาไหล ผ่านทางหลวง เชียงใหม่-เชียงราย มีท่อลอดถนนขนาด 1.00 เมตร จำนวน 1 ช่อง ซึ่งไม่เพียงพอ เมื่อเกิดน้ำหลากทำให้เกิดน้ำเอ่อท่วมข้างบนถนนปิดการจราจรไป 1 ช่องทาง ทาง อบต. ได้ประสานไปทางกรมทางหลวงเพื่อแก้ไขเบื้องต้นทางกรมทางหลวงได้แก้ไขโดยการ ทุบแบริเออร์เพื่อระบายน้ำไปยังอีกฝั่งซึ่งทำให้เกิดน้ำไหลตามผิวทางอาจเกิดอันตราย ต่อการสัญจรได้</p>	<p>ข้อมูลพื้นที่รับน้ำของตำแหน่งที่เกิดปัญหา A = 0.75 ตารางกิโลเมตร L0 = 0.8 กิโลเมตร H = 185 เมตร C = 0.15 tc = 0.1 ชั่วโมง l = 130 มิลลิเมตร อัตราการไหลสูงสุด = 4.06 m³/s Return period = 5 ปี</p> <p>เปลี่ยนเป็นท่อลอดเหลี่ยมขนาดกว้าง 1.50 เมตร สูง 1.20 เมตร จำนวน 2 ช่อง ขุดลอกลำน้ำ และวางมาตรการขุดลอกตามระยะเวลาที่เหมาะสมของพื้นที่ ความลาดชันท้องน้ำ 0.01</p>
