ข้อมูลสภาพปัญหาและแนวทางการแก้ไขปัญหาเบื้องต้น  
ของตำแหน่งการกีดขวางทางน้ำ จังหวัดเชียงราย

รหัสตำแหน่งกีดขวางที่: CR0118004001

ชื่อลำน้ำ ห้วยหนองยาว  
หมู่บ้าน หมู่ที่ 4 บ้านแม่ลาว

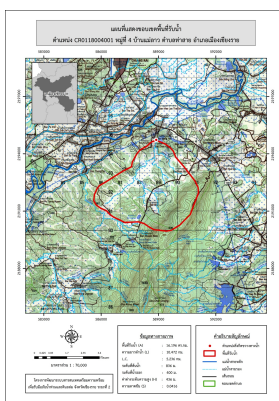
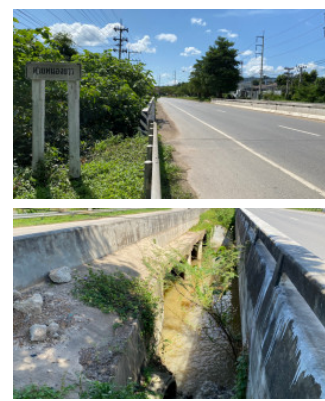
รูปภาพประกอบ

> โดยธรรมชาติ การทับถมของตะกอน (ลำน้ำตื้นเขิน) วัชพืช (หญ้า)

> โดยมนุษย์ จาก ระบบสาธารณูปโภค: ท่อลอดถนนที่ตัดลำน้ำมีขนาดเล็กเกินไประบายน้ำหลากไม่ทัน ถนนขนานลำน้ำสร้างกินพื้นที่ลำน้ำ

สภาพปัญหาการกีดขวางทางน้ำ	แนวทางและวิธีการแก้ไขปัญหาเบื้องต้น
<p>ลำน้ำช่วงดังกล่าวเป็นช่วยท้ายน้ำรับน้ำจากฝายห้วยหนองยาว</p> <p>มีท่อลอดขนาดเส้นผ่านศูนย์กลาง 1.00 เมตร จำนวน 2 ช่อง โดยแบ่งเป็น 2 เส้นทาง เส้นทาง 1</p> <p>ไหลขนาดตามถนนไปรวมกับเหมืองเสียน้ำอีกเส้นก่อนไหลเข้าท่อลอดเหลี่ยมตัดผ่านถนนสาย เชียงราย-เทิง ขนาดกว้าง 5.00 เมตร ลึก 2.00 เมตร จำนวน 3 ช่อง</p> <p>หลังจากท่อลอดจะเป็นสะพาน ซึ่งลำน้ำอีกเส้นจะไหลลงด้านท้ายของตัวสะพานนี้</p> <p>เมื่อเกิดน้ำหลากท่อลอดกลมดังกล่าวไม่สามารถรองรับปริมาณน้ำจากฝายห้วยหนองยาวได้</p>	<p>ข้อมูลพื้นที่รับน้ำของตำแหน่งที่เกิดปัญหา</p> <p>A = 16.2 ตารางกิโลเมตร L0 = 10.47 กิโลเมตร H = 436 เมตร C = 0.1</p> <p>tc = 1.38 ชั่วโมง l = 40 มิลลิเมตร อัตราการไหลสูงสุด = 18.01 m<sup>3</sup>/s</p> <p>Return period = 10 ปี</p> <p>ขุดลอกลำน้ำเหมือนเส้นที่แยกจากตัวฝายตลอดช่วงดังกล่าว</p> <p>เปลี่ยนเป็นท่อลอดเหลี่ยมขนาดกว้าง 2.00 เมตร สูง 2.00 เมตร จำนวน 2 ช่อง ทั้งบริเวณโรงไฟฟ้า</p> <p>และช่วงท้ายฝายและวางมาตรการขุดลอกตามระยะเวลาที่เหมาะสมของพื้นที่ ความลาดชันท้องน้ำ 0.01</p>
