ข้อมูลสภาพปัญหาและแนวทางการแก้ไขปัญหาเบื้องต้น  
ของตำแหน่งการกีดขวางทางน้ำ จังหวัดเชียงราย

ชื่อลำน้ำ ลำห้วย เป็นสาขาของแม่น้ำ แม่น้ำพุง/แม่น้ำอิง/แม่น้ำโขง  
หมู่บ้าน หมู่ที่ 2 ศรีมงคล ตำบล ศรีโพธิ์เงิน อำเภอ ป่าแดด

รหัสตำแหน่งกีดขวางที่: CR0606002001  
วันที่สำรวจ: 15 พฤษภาคม 2563

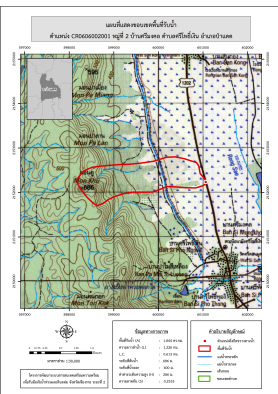
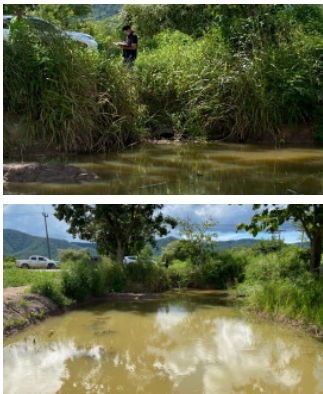
รูปภาพประกอบ

- > โดยธรรมชาติ การทับถมของตะกอน (ลำน้ำตื้นเขิน) วัชพืช (หญ้า )
- > โดยมนุษย์ จาก ระบบสาธารณสุข: ท่อลอดถนนที่ตัดลำน้ำมีขนาดเล็กเกินไประบายน้ำหลากไม่ทัน

ระดับการกีดขวาง ปานกลาง คิดเป็น 30-70%

สภาพปัญหาการกีดขวางทางน้ำ	แนวทางและวิธีการแก้ไขปัญหาเบื้องต้น
เป็นลำน้ำรับน้ำจากภูเขา และพื้นที่เกษตรช่วงที่เกิดปัญหามีการวางท่อลอดกลมขนาดเส้นผ่านศูนย์กลาง 0.80 เมตร จำนวน 1 ช่อง เมื่อมีน้ำหลากทำให้ระบายน้ำไม่ทันเอ่อล้นตลิ่งบริเวณดังกล่าว	ข้อมูลพื้นที่รับน้ำของตำแหน่งที่เกิดปัญหา A = 1.84 ตารางกิโลเมตร L0 = 1.23 กิโลเมตร H = 286 เมตร C = 0.1 tc = 0.14 ชั่วโมง l = 130 มิลลิเมตร อัตราการไหลสูงสุด = 6.66 m <sup>3</sup> /s Return period = 5 ปี ขุดลอกลำน้ำตลอดช่วงดังกล่าว เปลี่ยนเป็นท่อลอดเหลี่ยมขนาดกว้าง 1.50 เมตร สูง 1.50 เมตร จำนวน 2 ช่อง และวางมาตรการขุดลอกตามระยะเวลาที่เหมาะสมของพื้นที่ ความลาดชันท้องน้ำ 0.01
