ข้อมูลสภาพปัญหาและแนวทางการแก้ไขปัญหาเบื้องต้น
ของตำแหน่งการกีดขวางทางน้ำ จังหวัดเชียงราย

รหัสตำแหน่งกีดขวางที่: CR0708002002

ชื่อลำน้ำ แม่น้ำลาว
หมู่บ้าน หมู่ที่ 2 ป่าบง

วันที่สำรวจ: 21 พฤษภาคม 2563

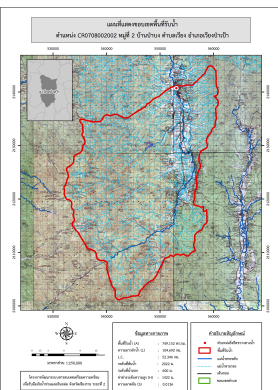
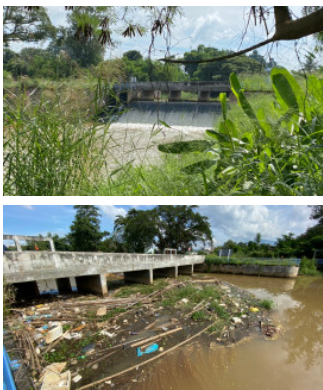
รูปภาพประกอบ

- > โดยธรรมชาติ การทับถมของตะกอน (ลำน้ำตื้นเขิน) วัชพืช (หญ้า/กิ่งไม้)
- > โดยมนุษย์ จาก อื่นๆ (ฝายน้ำล้น (กรมชลประทาน))

สภาพปัญหาการกีดขวางทางน้ำ	แนวทางและวิธีการแก้ไขปัญหาเบื้องต้น
เป็นฝายน้ำล้นของกรมทรัพยากรน้ำ มีสะพานด้านเหนือน้ำ และมีตอม่อที่ทึบมีเศษกิ่งไม้ และสิ่งปฏิกูลมาติดบริเวณตอม่อสะพานกีดขวางทางน้ำ ปีที่ผ่านมาทางกรมทรัพยากรน้ำได้มาปรับปรุงประตูน้ำแต่ไม่สามารถไขการได้เนื่องจากมีเศษกิ่งไม้เป็นจำนวนมากมาติดบริเวณปากประตูจริงไม่สามารถยกบานประตูได้ซึ่งวงเกิดน้ำหลากจึงทำให้เกิดน้ำล้นตลิ่งทางด้านเหนือน้ำเข้าท่วมพื้นที่การเกษตร และชุมชน	ข้อมูลพื้นที่รับน้ำของตำแหน่งที่เกิดปัญหา $A = 749.15$ ตารางกิโลเมตร อัตราการไหลสูงสุด = $275.53 \text{ m}^3/\text{s}$ Return period = 50 ปี ขุดลอกลำน้ำตลอดช่วงดังกล่าว วางมาตรการขุดลอกตามระยะเวลาที่เหมาะสมของพื้นที่และนำกิ่งไม้และสิ่งปฏิกูลออกก่อนถึงฤดูน้ำหลาก
