ข้อมูลสภาพปัญหาและแนวทางการแก้ไขปัญหาเบื้องต้น  
ของตำแหน่งการกีดขวางทางน้ำ จังหวัดเชียงราย

ชื่อลำน้ำ ห้วยบง เป็นสาขาของแม่น้ำ แม่น้ำลาว/แม่น้ำกก/แม่น้ำโขง  
หมู่บ้าน หมู่ที่ 6 กู่ ตำบล เวียง อำเภอ เวียงป่าเป้า

รหัสตำแหน่งกีดขวางที่: CR1102006001  
วันที่สำรวจ: 21 พฤษภาคม 2563

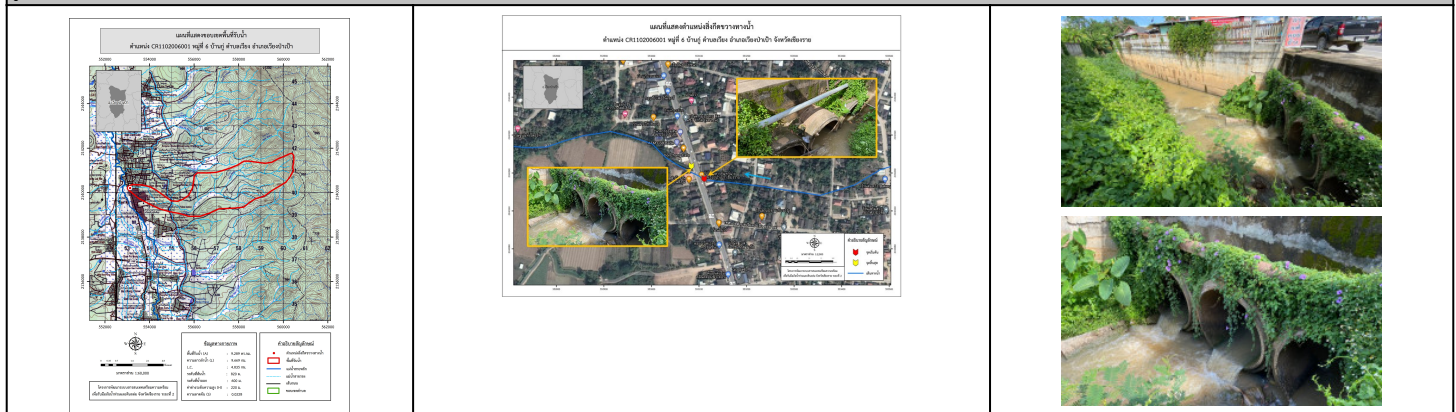
รูปภาพประกอบ

- > โดยธรรมชาติ การทับถมของตะกอน (ลำน้ำตื้นเขิน) ลำน้ำแคบเคี้ยวมาก วัชพืช (หญ้า)
- > โดยมนุษย์ จาก ระบบสาธารณสุข: ถนนขวางทางน้ำ ท่อลอดถนนที่ตัดลำน้ำมีขนาดเล็กเกินไประบายน้ำหลากไม่ทัน

สภาพปัญหาการกีดขวางทางน้ำ	แนวทางและวิธีการแก้ไขปัญหาเบื้องต้น
ลำห้วยบงรับน้ำจากภูเขา และชุมชน บริเวณดังกล่าวเป็นท่อลอดกลมขนาดเส้นผ่านศูนย์กลาง 1.20 เมตร จำนวน 3 ช่อง และยังหักเลี้ยวตามถนนไหลใต้ถนนไปยังอีกฝั่งระยะทางประมาณ 50 เมตร จึงทำให้การไหลไม่สะดวกประกอบกับในช่วงน้ำหลากมักมีสิ่งปฏิกูลมาติดบริเวณปาก ท่อจริงทำให้เกิดน้ำท่วมบริเวณด้านเหนือน้ำ	ข้อมูลพื้นที่รับน้ำของตำแหน่งที่เกิดปัญหา $A = 9.29$ ตารางกิโลเมตร $L0 = 9.67$ กิโลเมตร $H = 220$ เมตร $C = 0.15$ $tc = 1.64$ ชั่วโมง $I = 45$ มิลลิเมตร อัตราการไหลสูงสุด = $17.43 \text{ m}^3/\text{s}$ Return period = 10 ปี ขุดลอกลำน้ำตลอดช่วงดังกล่าว เปลี่ยนเป็นท่อลอดเหลี่ยมขนาดกว้าง 2.50 เมตร สูง 2.00 เมตร จำนวน 2 ช่อง และวางมาตรการขุดลอกตามระยะเวลาที่เหมาะสมของพื้นที่ ความลาดชันท้องน้ำ 0.01
