ข้อมูลสภาพปัญหาและแนวทางการแก้ไขปัญหาเบื้องต้น
ของตำแหน่งการกีดขวางทางน้ำ จังหวัดเชียงราย

รหัสตำแหน่งกีดขวางที่: CR1201005001

ชื่อลำน้ำ แม่เปา เป็นสาขาของแม่น้ำ แม่น้ำตัก/แม่น้ำอิง/แม่น้ำโขง ประเภทลำน้ำ แม่น้ำสาขา
หมู่บ้าน หมู่ที่ 5 ชุนห้วยแม่เปา ตำบล แม่เปา อำเภอ พญาเม็งราย จังหวัด เชียงราย วันที่สำรวจ: 23 พฤษภาคม 2563

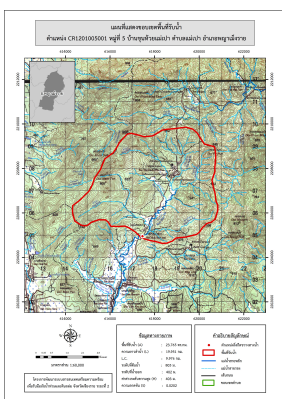
รูปภาพประกอบ

ความยาวของช่วงลำน้ำที่เกิดปัญหา เป็นจุดระยะ น้อยกว่า 10 เมตร การตาดมของลำน้ำ ไม่ตาดม วัสดุที่ใช้ตาดมของลำน้ำ -
ลักษณะความเสียหาย น้ำท่วม ระดับ มาก ความถี่ที่เกิดความเสียหาย มากกว่า 4 ระดับความเสี่ยง ปานกลาง
ปีครึ่ง

- > โดยธรรมชาติ ตลิ่งพังการกัดเซาะ การทับถมของตะกอน (ลำน้ำตื้นเขิน) ลำน้ำคดเคี้ยวมาก วัชพืช (หญ้า/กิ่งไม้)
- > โดยมนุษย์ จาก การถมดิน สิ่งปฏิกูล

สภาพปัญหาการกีดขวางทางน้ำ	แนวทางและวิธีการแก้ไขปัญหาเบื้องต้น
สะพานมีหน้าตัดเล็กเกินไปเมื่อเกิดน้ำหลากมาสามารถรองรับปริมาณน้ำหากได้เกิดการกัดเซาะบริเวณคอสะพานได้รับความเสียหาย	ข้อมูลพื้นที่รับน้ำของตำแหน่งที่เกิดปัญหา A = 23.77 ตารางกิโลเมตร L0 = 19.95 กิโลเมตร H = 403 เมตร C = 0.1 tc = 2.99 ชั่วโมง l = 25 มิลลิเมตร อัตราการไหลสูงสุด = 16.52 m ³ /s Return period = 10 ปี สะพานเดิมเพียงพอที่จะรองรับปริมาณน้ำหลากได้ เพียงแต่มีเกิดการกัดเซาะบริเวณคอสะพานทั้งด้านเหนือน้ำ และท้ายน้ำดังนั้นควรก่อสร้างผนังป้องกันการกัดเซาะบริเวณดังกล่าว
