ข้อมูลสภาพปัญหาและแนวทางการแก้ไขปัญหาเบื้องต้น  
ของตำแหน่งการกีดขวางทางน้ำ จังหวัดเชียงราย

รหัสตำแหน่งกีดขวางที่: CR1204001001

ชื่อลำน้ำ แม่น้ำตาก  
หมู่บ้าน หมู่ที่ 1 สันสลิก

วันที่สำรวจ: 23 พฤษภาคม 2563

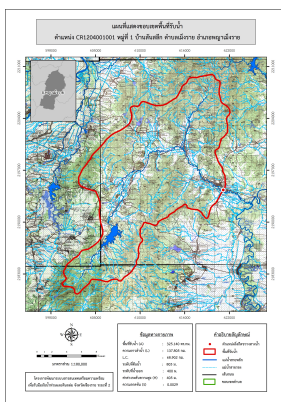
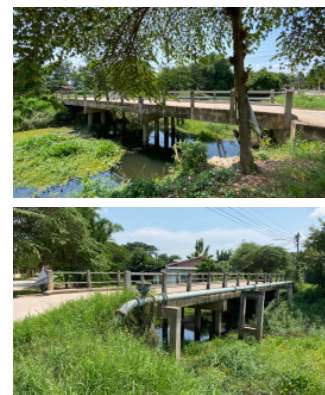
รูปภาพประกอบ

- > โดยธรรมชาติ การทับถมของตะกอน (ลำน้ำตื้นเขิน) วัชพืช (หญ้า/กิ่งไม้)
- > โดยมนุษย์ จาก สิ่งปฏิกูล

สภาพปัญหาการกีดขวางทางน้ำ	แนวทางและวิธีการแก้ไขปัญหาเบื้องต้น
<p>เป็นสะพานข้ามน้ำตาดตัวสะพานมีขนาดหน้าตัดที่เหมาะสมแล้ว แต่เนื่องจากบริเวณดังกล่าวมีตะกอนลำน้ำมาก มีต้นไม้วัชพืชขึ้นปกคลุมหนาแน่นบริเวณริมตลิ่ง ยังมีเศษกิ่งไม้และวัชพืชไหลมาติดตอม่อสะพาน ทำให้เมื่อเกิดน้ำหลากไม่สามารถระบายน้ำได้ทันเกิดน้ำเอ่อล้นตลิ่งด้านเหนือน้ำเข้าท่วมพื้นที่ชุมชน</p>	<p>ข้อมูลพื้นที่รับน้ำของตำแหน่งที่เกิดปัญหา <math>A = 325.14</math> ตารางกิโลเมตร อัตราการไหลสูงสุด = <math>179.93 \text{ m}^3/\text{s}</math> Return period = 50 ปี</p> <p>ขุดลอกลำน้ำตลอดช่วงดังกล่าว และวางมาตรการขุดลอกตามระยะเวลาที่เหมาะสมของพื้นที่</p>
