ข้อมูลสภาพปัญหาและแนวทางการแก้ไขปัญหาเบื้องต้น
ของตำแหน่งการกีดขวางทางน้ำ จังหวัดเชียงราย

รหัสตำแหน่งกีดขวางที่: CR1403020001

ชื่อลำน้ำ ห้วยป่าแดง

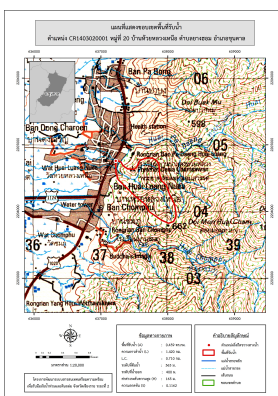
รูปภาพประกอบ

- > โดยธรรมชาติ การทับถมของตะกอน (ลำน้ำตื้นเขิน) วัชพืช (หญ้า/กิ่งไม้)
- > โดยมนุษย์ จาก สิ่งปลูกสร้างเป็นของส่วนบุคคล หรือส่วนบุคคล : เป็นส่วนอาคาร หลัง รั้ว 1 หลัง อื่นๆ

ระดับการกีดขวาง ปานกลาง คิดเป็น 30-70%

สภาพปัญหาการกีดขวางทางน้ำ	แนวทางและวิธีการแก้ไขปัญหาเบื้องต้น
เป็นลำห้วยที่ไหลลงมาจากภูเขาบริเวณหน้าเทศบาลฯ มีท่อลอดถนนขนาดเส้นผ่านศูนย์กลาง 1.00 เมตร จำนวน 4 ช่อง มีตะกอนมากอุดตันภายในท่อ เมื่อเกิดน้ำหลากมักมีเศษกิ่งไม้ และสิ่งปฏิญกุลมาติด ไม่สามารถระบายน้ำได้ทันทำให้เอ่อล้นตลิ่ง	ข้อมูลพื้นที่รับน้ำของตำแหน่งที่เกิดปัญหา $A = 0.46$ ตารางกิโลเมตร $L_0 = 1.42$ กิโลเมตร $H = 165$ เมตร $C = 0.1$ $t_c = 0.2$ ชั่วโมง $l = 110$ มิลลิเมตร อัตราการไหลสูงสุด = $1.4 \text{ m}^3/\text{s}$ Return period = 5 ปี ขุดลอกลำน้ำตลอดช่วงดังกล่าว เปลี่ยนเป็นท่อลอดเหลี่ยมขนาดกว้าง 2.00 เมตร สูง 1.50 เมตร จำนวน 2 ช่อง วางมาตรการขุดลอกตามระยะเวลาที่เหมาะสมของพื้นที่ และนำกิ่งไม้และสิ่งปฏิญกุลออกก่อนถึงฤดูน้ำหลาก ความลาดชันท้องน้ำ 0.005
