ข้อมูลสภาพปัญหาและแนวทางการแก้ไขปัญหาเบื้องต้น  
ของตำแหน่งการกีดขวางทางน้ำ จังหวัดเชียงราย

รหัสตำแหน่งกีดขวางที่: CR1403016001

ชื่อลำน้ำ ห้วยป่าแดง

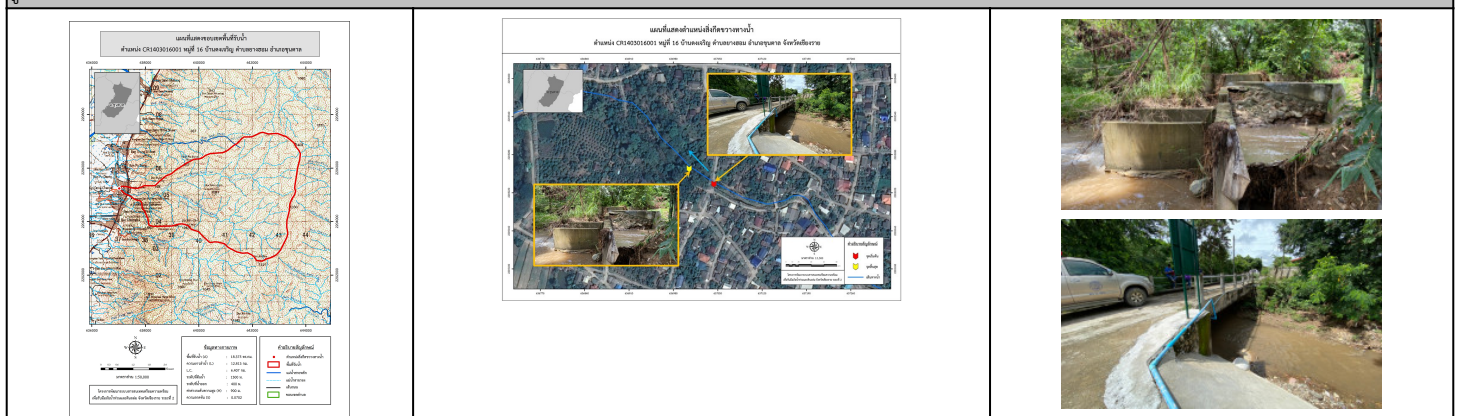
รูปภาพประกอบ

ลักษณะความเสียหาย น้ำท่วม ระดับ ปานกลาง

- > โดยธรรมชาติ ดลิ่งพังการกัดเซาะ การทับถมของตะกอน (ลำน้ำตื้นเขิน) ลำน้ำแคบแคบมาก
  - > โดยมนุษย์ จาก ระบบสาธารณสุข: สะพานมีหน้าตัดแคบเกินไป หรือมีตอม่อมากเกินไปในช่วงฤดูน้ำหลากระบายไม่ทัน
- สิ่งปฏิกูล อื่นๆ (ฝายน้ำล้น)

สภาพปัญหาการกีดขวางทางน้ำ	แนวทางและวิธีการแก้ไขปัญหาเบื้องต้น
<p>เป็นสะพาน และฝายกันห้วยป่าแดง</p> <p>ตัวสะพานมีลักษณะเป็นคอคอดบับหน้าตัวแคบลงมักมีเศษกิ่งไม้มาติดบริเวณคอสะพานด้านเหนือน้ำ ด้านท้ายน้ำห่างจากตัวสะพานประมาณ 80 เมตร</p> <p>มีฝายน้ำล้นถูกกัดเซาะเสียหายกีดขวางทางน้ำมีเศษคอนกรีตหักขวางลำน้ำทำให้เมื่อมีเศษกิ่งไม้</p> <p>และสิ่งปฏิกูลไหลมากมามาติดเป็นจำนวนมากทำให้เกิดน้ำเอ่อล้นตลิ่งด้านเหนือน้ำ</p>	<p>ข้อมูลพื้นที่รับน้ำของตำแหน่งที่เกิดปัญหา</p> <p>A = 18.37 ตารางกิโลเมตร L0 = 12.81 กิโลเมตร H = 900 เมตร C = 0.1</p> <p>tc = 1.32 ชั่วโมง l = 50 มิลลิเมตร อัตราการไหลสูงสุด = 25.54 m<sup>3</sup>/s</p> <p>Return period = 10 ปี</p> <p>ตัวสะพานมีหน้าตัดพอที่จะระบายน้ำได้</p> <p>แต่ฝายน้ำล้นที่ถูกกัดเซาะพังเสียหายควรรื้อถอน และก่อสร้างใหม่</p> <p>โดยมีหน้าตัดที่สามารถรองรับปริมาณน้ำหลากได้</p>
