ข้อมูลสภาพปัญหาและแนวทางการแก้ไขปัญหาเบื้องต้น
ของตำแหน่งการกีดขวางทางน้ำ จังหวัดเชียงราย

รหัสตำแหน่งกีดขวางที่: CR1402014002

ชื่อลำน้ำ ห้วยแล้ง

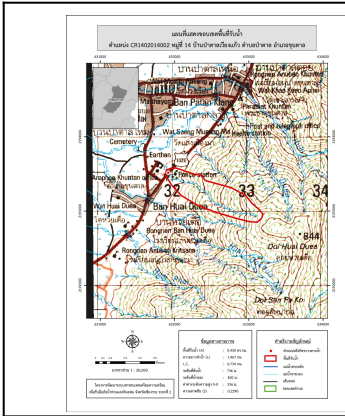
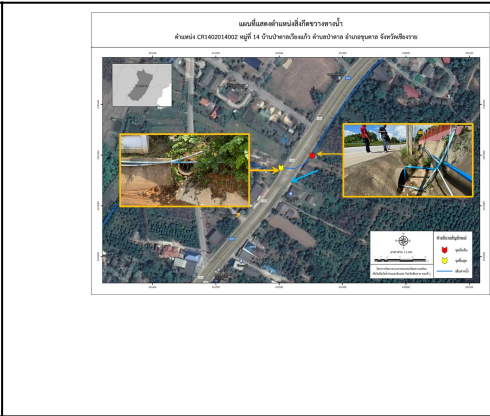
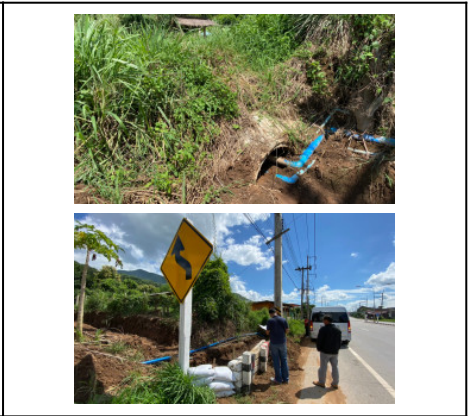
รูปภาพประกอบ

- > โดยธรรมชาติ การทับถมของตะกอน (ลำน้ำตื้นเขิน) ลำน้ำขาดหาย วัชพืช (หญ้า)
- > โดยมนุษย์ จาก ระบบสาธารณสุขโคก: ถนนขวางทางน้ำ ท่อลอดถนนที่ตัดลำน้ำมีขนาดเล็กเกินไประบายน้ำหลากไม่ทัน ถนนขนานลำน้ำสร้างกินพื้นที่ลำน้ำ วางท่อตามแนวลำน้ำทดแทนลำน้ำเดิม

ระดับการกีดขวาง มาก คิดเป็น มากกว่า 70%

สภาพปัญหาการกีดขวางทางน้ำ	แนวทางและวิธีการแก้ไขปัญหาเบื้องต้น
เป็นลำห้วยที่ไหลลงมาจากภูเขา มีถนนขวางทางน้ำไม่มีท่อลอดข้ามถนนต้องไหลเลี้ยวขวาข้างถนนเพื่อไหลไปลอดข้ามถนนอีกจุดหนึ่งหากจากจุดหักเลี้ยวประมาณ 80 เมตร และไหลย้อนกลับมาลงลำห้วยเดิมของอีกฝั่งถนน ซึ่งทางน้ำหลังจากเลี้ยวเลาะตามถนนมีท่อลอดทางเข้าบ้านเรือนซึ่งมีขนาดเล็กและอุดตันด้วยตะกอนจึงทำให้น้ำไหลตรงขึ้นไปบนถนนสาย เเทง-เชียงของ ส่งผลกระทบต่อการสัญจรบนถนน	ข้อมูลพื้นที่รับน้ำของตำแหน่งที่เกิดปัญหา A = 0.43 ตารางกิโลเมตร L0 = 1.47 กิโลเมตร H = 336 เมตร C = 0.1 tc = 0.16 ชั่วโมง l = 120 มิลลิเมตร อัตราการไหลสูงสุด = 1.43 m ³ /s Return period = 5 ปี ก่อสร้างบ่อกักน้ำเพื่อรองรับน้ำไม่ให้ไหลขึ้นไปบนถนน ขุดลอกลำน้ำช่วงหลังจากหักเลี้ยวเลาะตามถนนไปลงห้วยขุนตาล เปลี่ยนท่อลอดเข้าทางบ้านเรือนประชาชนเป็นท่อลอดเหลี่ยมขนาดกว้าง 1.00 เมตร ลึก 0.60-0.70 เมตร โดยมีรายละเอียดตามแบบ และวางมาตรการขุดลอกตามระยะเวลาที่เหมาะสมของพื้นที่ ความลาดชันท้องน้ำ 0.005
