ข้อมูลสภาพปัญหาและแนวทางการแก้ไขปัญหาเบื้องต้น
ของตำแหน่งการกีดขวางทางน้ำ จังหวัดเชียงราย

รหัสตำแหน่งกีดขวางที่: CR1401003002

ชื่อลำน้ำ ลำห้วย เป็นสาขาของแม่น้ำ ร่องดินต่ำ/แม่น้ำอิง ประเภทลำน้ำ ลำห้วย
หมู่บ้าน หมู่ที่ 3 ตำบลฝาย ตำบล ต้า อำเภอ ขุนตาล จังหวัด เชียงราย

วันที่สำรวจ: 23 พฤษภาคม 2563

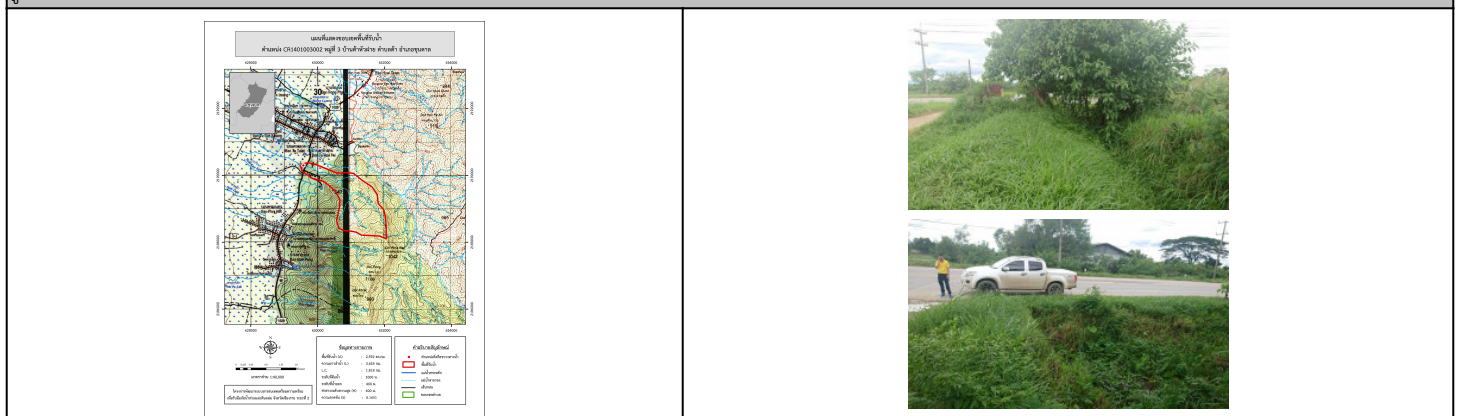
รูปภาพประกอบ

สภาพปัญหาการกีดขวางทางน้ำ	แนวทางและวิธีการแก้ไขปัญหาเบื้องต้น
เป็นลำห้วยไหลจากภูเขาที่มีท่อลอดกลมขนาดเส้นผ่านศูนย์กลาง 1 เมตร มีวัชพืชขึ้นปกคลุมลำน้ำหนาแน่น หลังจากถอดไถถนนแล้วไม่มีลำน้ำน้ำจะไหลเข้าพื้นที่เกษตรทำให้พื้นที่ดังกล่าวได้รับความเสียหาย	ข้อมูลพื้นที่รับน้ำของตำแหน่งที่เกิดปัญหา A = 2.59 ตารางกิโลเมตร L0 = 3.63 กิโลเมตร H = 600 เมตร C = 0.1 tc = 0.36 ชั่วโมง l = 95 มิลลิเมตร อัตราการไหลสูงสุด = 6.84 m ³ /s Return period = 10 ปี
	สำรวจแนวลำน้ำเดิม และขุดลอกเพื่อใช้เป็นเส้นทางระบายน้ำโดยมีหน้าตัดความกว้างท้องน้ำ 2.00 เมตร ลึก 1.80 เมตร ความลาดชันด้านข้าง 1:1.5
