ข้อมูลสภาพปัญหาและแนวทางการแก้ไขปัญหาเบื้องต้น  
ของตำแหน่งการกีดขวางทางน้ำ จังหวัดเชียงราย

รหัสตำแหน่งกีดขวางที่: CR0410013001

ชื่อลำน้ำ น้ำหวาง เป็นสาขาของแม่น้ำ แม่น้ำลาว/แม่น้ำอิง/แม่น้ำโขง  
หมู่บ้าน หมู่ที่ 13 ดอนแยง ตำบล หวาง อำเภอ เทิง

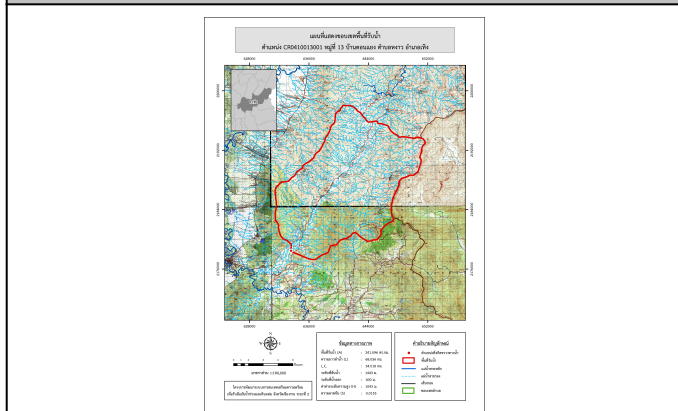
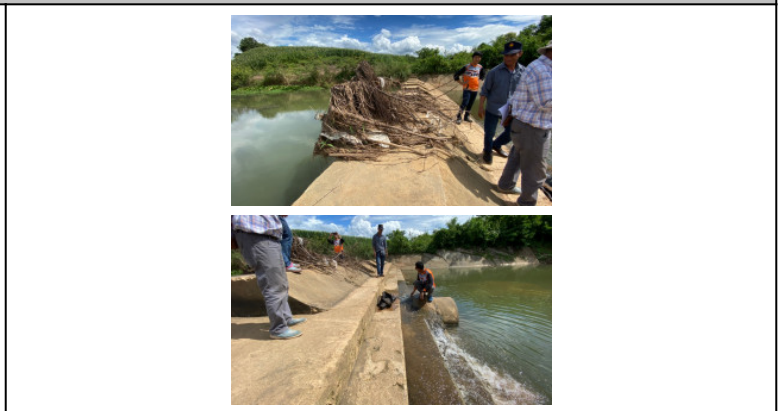
รูปภาพประกอบ

สภาพปัญหาการกีดขวางทางน้ำ	แนวทางและวิธีการแก้ไขปัญหาเบื้องต้น
เป็นฝายของกรมชลประทานกั้นลำน้ำหวางสภาพปัจจุบันประทุระบายทรายไม่สมารถเปิดได้ภายในมีตะกอนและกระสอบอุดตัน ตะกอนบริเวณหน้าฝายมาก มีวัชพืชขึ้นหนาแน่น ในช่วงฤดูน้ำหลากมักมีเศษกิ่งไม้และสิ่งปฏิกูลมาติดทำให้ระบายน้ำได้ไม่เต็มศักยภาพ บางปีที่มีปริมาณน้ำหลากมากเกิดน้ำล้นตลิ่งด้านเหนือน้ำพื้นที่เกษตรได้รับความเสียหาย	ข้อมูลพื้นที่รับน้ำของตำแหน่งที่เกิดปัญหา $A = 241.1$ ตารางกิโลเมตร อัตราการไหลสูงสุด = $154.46 \text{ m}^3/\text{s}$ Return period = 50 ปี ปรับปรุงประทุระบายทรายให้สามารถใช้งานได้ ขุดลอกลำน้ำตลอดช่วงดังกล่าว กำจัดวัชพืช และต้นไม้ที่กีดขวางทางน้ำ และนำกิ่งไม้และสิ่งปฏิกูลออกก่อนถึงฤดูน้ำหลาก
