ข้อมูลสภาพปัญหาและแนวทางการแก้ไขปัญหาเบื้องต้น  
ของตำแหน่งการกีดขวางทางน้ำ จังหวัดเชียงราย

รหัสตำแหน่งกีดขวางที่: CR0403003001

ชื่อลำน้ำ ห้วยปล้อง เป็นสาขาของแม่น้ำ แม่น้ำอิง/แม่น้ำโขง  
หมู่บ้าน หมู่ที่ 3 ปล้องใต้ ตำบล ปล้อง อำเภอ เทิง จังหวัด เชียงราย

วันที่สำรวจ: 24 พฤษภาคม 2563

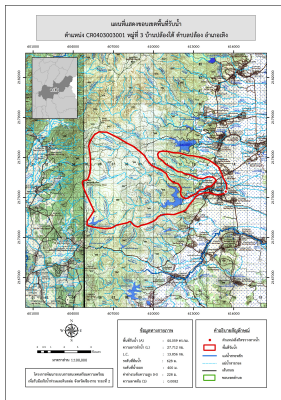
ความยาวของช่วงลำน้ำที่เกิดปัญหา เป็นจุดระยะ น้อยกว่า 10 เมตร การตาดผิวของลำน้ำ ไม่ตาดผิว วัสดุที่ใช้ตาดผิวของลำน้ำ -  
ลักษณะความเสียหาย น้ำท่วม ระดับ ปานกลาง ความถี่ที่เกิดความเสียหาย ทุกปี ระดับความเสี่ยง มาก

- > โดยธรรมชาติ การทับถมของตะกอน (ลำน้ำตื้นเขิน) วัชพืช (ผักตบชวา/หญ้า )
- > โดยมนุษย์ จาก ระบบสาธารณสุข: ท่อลอดถนนที่ตัดลำน้ำมีขนาดเล็กเกินไประบายน้ำหลากไม่ทัน

| สภาพปัญหาการกีดขวางทางน้ำ | แนวทางและวิธีการแก้ไขปัญหาเบื้องต้น |
|---|---|
| ช่วงท้ายน้ำต่อจากสะพานห้วยปล้องจะแยกเป็นสองเส้น<br>โดยที่ท่อลอดจุดดังกล่าวอยู่ในเส้นที่แยกออกมาทางขวาซึ่งมีหน้าตัดเล็กกว่าดังนั้นจึง<br>คิดอัตราการไหลที่ 20 % ของอัตราการไหลสูงสุด คือ 11.03 ลบ.ม./วินาที<br>มีท่อลอดเหลี่ยมขนาดกว้าง 1.20 เมตร ลึก 1.00 เมตร จำนวน 1 ช่อง<br>ลอดใต้ถนนภายในหมู่บ้าน ท้ายน้ำมีวัชพืชขึ้นในลำน้ำหนาแน่น<br>เมื่อเกิดน้ำหลากมักมีเศษกิ่งไม้<br>และสิ่งปลูกมาติดบริเวณปากท่อทำให้เกิดน้ำเอ่อล้นตลิ่งด้านเหนือ | ข้อมูลพื้นที่รับน้ำของตำแหน่งที่เกิดปัญหา<br>$A = 44.06$ ตารางกิโลเมตร อัตราการไหลสูงสุด = $55.15 \text{ m}^3/\text{s}$<br>Return period = 25 ปี<br>ขุดลอกลำน้ำตลอดช่วงดังกล่าว กำจัดวัชพืช และต้นไม้ที่กีดขวางทางน้ำ<br>และนำกิ่งไม้และสิ่งปลูกออกก่อนถึงฤดูน้ำหลาก<br>เปลี่ยนขนาดท่อลอดเป็นขนาดกว้าง 1.50 เมตร สูง 1.20 เมตร จำนวน 2 ช่อง<br>ความลาดชันท้องน้ำ 0.005 |
