ข้อมูลสภาพปัญหาและแนวทางการแก้ไขปัญหาเบื้องต้น  
ของตำแหน่งการกีดขวางทางน้ำ จังหวัดเชียงราย

รหัสตำแหน่งกีดขวางที่: CR1104001001

ชื่อลำน้ำ ร่องสวน  
หมู่บ้าน หมู่ที่ 1 ป่าจิว

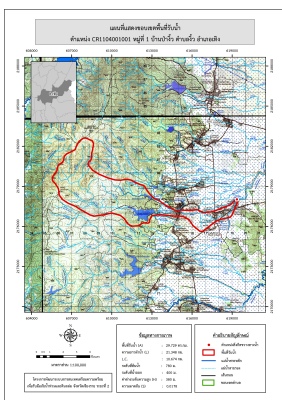
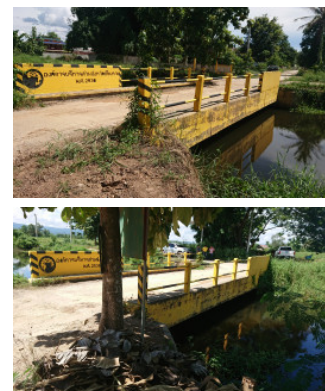
รูปภาพประกอบ

สภาพปัญหาการกีดขวางทางน้ำ	แนวทางและวิธีการแก้ไขปัญหาเบื้องต้น
มีสะพานของ อบจ. ข้ามลำน้ำร่องสวน ซึ่งมีคานต่ำมากเมื่อเกิดน้ำหลากระดับน้ำจะขึ้นสูงกว่าคานดังกล่าวทำให้น้ำด้านเหนือ น้ำยกตัวสูงล้นตลิ่งเข้าท่วมพื้นที่เกษตร และชุมชน	ข้อมูลพื้นที่รับน้ำของตำแหน่งที่เกิดปัญหา $A = 29.73$ ตารางกิโลเมตร อัตราการไหลสูงสุด = $44.88 \text{ m}^3/\text{s}$ Return period = 25 ปี ก่อสร้างสะพานใหม่ให้สามารถรองรับปริมาณน้ำหลากได้ โดยมีขนาดหน้าตัด ความกว้างท้องน้ำ 10.00 เมตร ลึก 2.50 เมตร ความลาดชันด้านข้าง 1:1.5
