ข้อมูลสภาพปัญหาและแนวทางการแก้ไขปัญหาเบื้องต้น  
ของตำแหน่งการกีดขวางทางน้ำ จังหวัดเชียงราย

รหัสตำแหน่งกีดขวางที่: CR0401017001

ชื่อลำน้ำ ห้วยคู เป็นสาขาของแม่น้ำ ห้วยไคร้/แม่น้ำอิง/แม่น้ำโขง  
หมู่บ้าน หมู่ที่ 17 ไคร้สันติสุข ตำบล เวียง อำเภอ เทิง จังหวัด เชียงราย

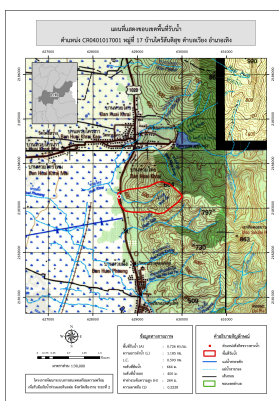
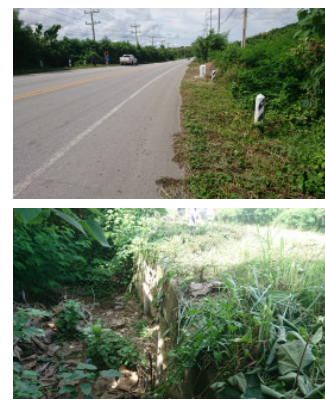
รูปภาพประกอบ

- > โดยธรรมชาติ การทับถมของตะกอน (ลำน้ำตื้นเขิน) ลำน้ำแคบเคี้ยวมาก วัชพืช (หญ้า/กิ่งไม้ )
- > โดยมนุษย์ จาก ระบบสาธารณสุข: ท่อลอดถนนที่ตัดลำน้ำมีขนาดเล็กเกินไประบายน้ำหลากไม่ทัน

สภาพปัญหาการกีดขวางทางน้ำ	แนวทางและวิธีการแก้ไขปัญหาเบื้องต้น
<p>เป็นลำห้วยที่ไหลลงมาจากภูเขา มีเป็นท่อลอดเหลี่ยมขนาดกว้าง 2.00 เมตร สูง 2.00 เมตร จำนวน 2 ช่อง</p> <p>ช่วงดังกล่าวมีความลาดชันสูงมีปริมาณน้ำมากและรุนแรง</p> <p>เมื่อเกิดน้ำหลากไม่สามารถระบายน้ำได้ทันทำให้อेतวมด้านเหนือลำน้ำล้นไหลขึ้นบนถนนส่งผลกระทบต่อการสัญจรของถนนสาย เทิง-เชียงของ</p>	<p>ข้อมูลพื้นที่รับน้ำของตำแหน่งที่เกิดปัญหา</p> <p>A = 0.73 ตารางกิโลเมตร L0 = 1.19 กิโลเมตร H = 264 เมตร C = 0.1</p> <p>tc = 0.14 ชั่วโมง l = 120 มิลลิเมตร อัตราการไหลสูงสุด = 2.42 m<sup>3</sup>/s</p> <p>Return period = 5 ปี</p> <p>หน้าตัดระบายน้ำของปัจจุบันเพียงพอแล้ว ปัญหาเกิดจากวัชพืช และตะกอนอุดตันภายในท่อ ควรขุดลอก และวางมาตรการการขุดลอกตามระยะเวลาที่เหมาะสม</p>
