ข้อมูลสภาพปัญหาและแนวทางการแก้ไขปัญหาเบื้องต้น  
ของตำแหน่งการกีดขวางทางน้ำ จังหวัดเชียงราย

รหัสตำแหน่งกีดขวางที่: CR0513008002

ชื่อลำน้ำ ลำเหมืองห้วยสำน  
หมู่บ้าน หมู่ที่ 8 เก่าหกแยก

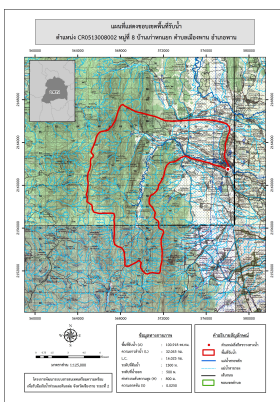
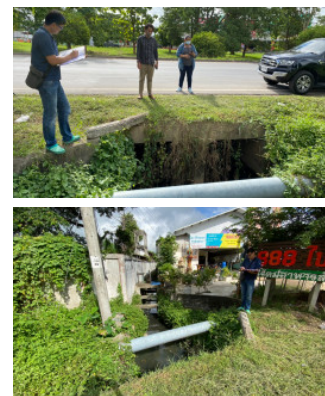
### รูปภาพประกอบ

- > โดยธรรมชาติ การทับถมของตะกอน (ลำน้ำตื้นเขิน)
- > โดยมนุษย์ จาก ระบบสาธารณูปโภค: ท่อลอดถนนที่ตัดลำน้ำมีขนาดเล็กเกินไประบายน้ำหลากไม่ทัน

สภาพปัญหาการกีดขวางทางน้ำ	แนวทางและวิธีการแก้ไขปัญหาเบื้องต้น
<p>ลำเหมืองห้วยสำนช่วงนี้มีการก่อสร้างวางระบายน้ำคอนกรีตรูปตัวยูตลอดทั้งเส้นจากในตัวอำเภอพาน จุดนี้เป็นท่อลอดเหลี่ยม ขนาดขนาดกว้าง 1.00 เมตร สูง 1.00 เมตร จำนวน 2 ช่อง ซึ่งมีขนาดใกล้เคียงกับขนาดที่เหมาะสม แต่ภายในวางระบายน้ำ และท่อมีตะกอน วัชพืช และสิ่งปฏิกูลอยู่มาก จึงทำให้น้ำไหลได้ไม่เต็มศักยภาพ</p> <p>อีกทั้งทางด้านท้ายน้ำยังคงเป็นลำน้ำธรรมชาติไม่มีการตาดมผิววัชพืชขึ้นหนาแน่น และตื้นเขินเมื่อเกิดน้ำหลากจึงทำให้ไม่สามารถระบายน้ำได้ทันเกิดน้ำท่วมในชุมชนบริเวณนั้น</p>	<p>ข้อมูลพื้นที่รับน้ำของตำแหน่งที่เกิดปัญหา  <math>A = 100.92</math> ตารางกิโลเมตร อัตราการไหลสูงสุด = <math>85.15 \text{ m}^3/\text{s}</math>                      Return period = 25 ปี</p> <p>ขุดลอกลำน้ำตลอดช่วงดังกล่าว กำจัดวัชพืช และต้นไม้ที่กีดขวางทางน้ำ และนำกิ่งไม้และสิ่งปฏิกูลออกก่อนถึงฤดูน้ำหลาก</p>
