ข้อมูลสภาพปัญหาและแนวทางการแก้ไขปัญหาเบื้องต้น  
ของตำแหน่งการกีดขวางทางน้ำ จังหวัดเชียงราย

รหัสตำแหน่งกีดขวางที่: CM2104001001

ชื่อลำน้ำ ลำเหมือง เป็นสาขาของแม่น้ำ ห้วยส้าน/หนองอ่าง/น้ำพุ/แม่น้ำอิง  
หมู่บ้าน หมู่ที่ 1 เด่น ตำบล เมืองพาน อำเภอ พาน

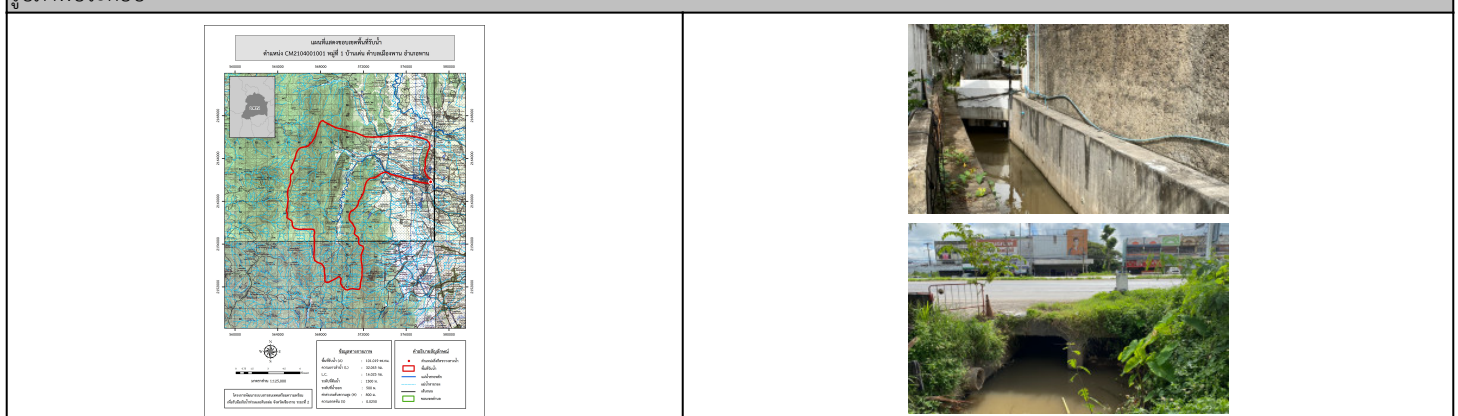
รูปภาพประกอบ

- > โดยธรรมชาติ การทับถมของตะกอน (ลำน้ำตื้นเขิน)
  - > โดยมนุษย์ จาก ระบบสาธารณสุข: ท่อลอดถนนที่ตัดลำน้ำมีขนาดเล็กเกินไประบายน้ำหลากไม่ทัน
- การถมดิน สิ่งปฏิญูล

สภาพปัญหาการกีดขวางทางน้ำ	แนวทางและวิธีการแก้ไขปัญหานี้เบื้องต้น
ลำเหมืองห้วยส้านช่วงนี้มีการก่อสร้างวางระบายน้ำคอนกรีตรูปตัวยูตลอดทั้งเส้นจาก ในตำบลอำเภอพาน จุดนี้เป็นท่อลอดเหลี่ยม ขนาดขนาดกว้าง 1.20 เมตร สูง 1.20 เมตร จำนวน 2 ช่อง ซึ่งมีขนาดใกล้เคียงกับขนาดที่เหมาะสม แต่ภายในวางระบายน้ำ และท่อมิตะกอน วัชพืช และสิ่งปฏิญูลอยู่มาก จึงทำให้น้ำไหลได้ไม่เต็มศักยภาพ อีกทั้งทางด้านท้ายน้ำยังคงเป็นลำน้ำธรรมชาติไม่มีการตาดผิววัชพืชขึ้นหนาแน่น และตื้นเขินเมื่อเกิดน้ำหลากจึงทำให้ไม่สามารถระบายน้ำได้ทันเกิดน้ำท่วมในชุมชนบ ริเวณนั้น	ข้อมูลพื้นที่รับน้ำของตำแหน่งที่เกิดปัญหา $A = 101.02$ ตารางกิโลเมตร อัตราการไหลสูงสุด = $85.2 \text{ m}^3/\text{s}$ Return period = 25 ปี  ขุดลอกลำน้ำตลอดช่วงดังกล่าว กำจัดวัชพืช และต้นไม้ที่กีดขวางทางน้ำ และนำกิ่งไม้และสิ่งปฏิญูลออกก่อนถึงฤดูน้ำหลาก
