ข้อมูลสภาพปัญหาและแนวทางการแก้ไขปัญหาเบื้องต้น  
ของตำแหน่งการกีดขวางทางน้ำ จังหวัดเชียงราย

รหัสตำแหน่งกีดขวางที่: CR0513022001

วันที่สำรวจ: 24 พฤษภาคม  
2563

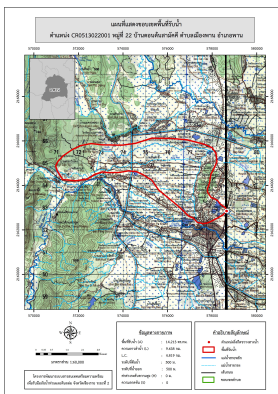
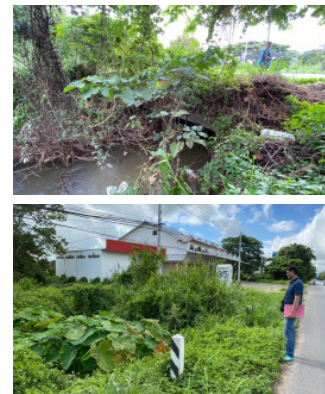
รูปภาพประกอบ

ความยาวของช่วงลำน้ำที่เกิดปัญหา เป็นจุดระยะ น้อยกว่า 10 เมตร การตาดมของลำน้ำ ไม่ตาดม วัสดุที่ใช้ตาดมของลำน้ำ -  
ลักษณะความเสียหาย น้ำท่วม ระดับ ปานกลาง ความถี่ที่เกิดความเสียหาย ทุกปี ระดับความเสี่ยง มาก

- > โดยธรรมชาติ การทับถมของตะกอน (ลำน้ำตื้นเขิน) วัชพืช (หญ้า)
- > โดยมนุษย์ จาก ระบบสาธารณสุข: ท่อลอดถนนที่ตัดลำน้ำมีขนาดเล็กเกินไประบายน้ำหลากไม่ทัน

สภาพปัญหาการกีดขวางทางน้ำ	แนวทางและวิธีการแก้ไขปัญหาเบื้องต้น
ลำเหมืองห้วยसानช่วงนี้มี จุดนี้ เป็นท่อลอดเหลี่ยม ขนาดขนาดกว้าง 1.50 เมตร สูง 1.50 เมตร จำนวน 2 ช่อง ซึ่งมีขนาดใกล้เคียงกับขนาดที่เหมาะสม แต่ภายในรางระบายน้ำ และท่อมีตะกอน วัชพืช และสิ่งปลูกสร้างอยู่มาก จึงทำให้น้ำไหลได้ไม่เต็มศักยภาพ อีกทั้งมีวัชพืชขึ้นหนาแน่น และตื้นเขินเมื่อเกิดน้ำหลากจึงทำให้ไม่สามารถระบายน้ำได้ทันเกิดน้ำท่วมในชุมชนบริเวณนั้น	ข้อมูลพื้นที่รับน้ำของตำแหน่งที่เกิดปัญหา A = 14.21 ตารางกิโลเมตร LO = 9.64 กิโลเมตร H = - เมตร C = 0.1 tc = 101.46 ชั่วโมง l = 45 มิลลิเมตร อัตราการไหลสูงสุด = 17.78 m <sup>3</sup> /s Return period = 10 ปี ขุดลอกลำน้ำตลอดช่วงดังกล่าว กำจัดวัชพืช และต้นไม้ที่กีดขวางทางน้ำ และนำกิ่งไม้และสิ่งปลูกสร้างออกก่อนถึงฤดูน้ำหลาก
