ข้อมูลสภาพปัญหาและแนวทางการแก้ไขปัญหาเบื้องต้น ของตำแหน่งการกีดขวางทางน้ำ จังหวัดเชียงราย

รหัสตำแหน่งกีดขวางที่: CR1701002001

ชื่อลำน้ำ ร่องลึก เป็นสาขาของแม่น้ำ แม่เผื่อ/แม่น้ำกก ประเภทลำน้ำ ลำห้วย วันที่สำรวจ: 16 มกราคม 2563

หมู่บ้าน หมู่ที่ 2 ดงชัย ตำบล ทุ่งก่อ อำเภอ เวียงเชียงรุ้ง จังหวัด เชียงราย

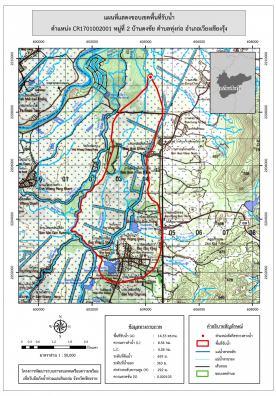
รูปภาพประกอบ

ลักษณะความเสียหาย น้ำท่วม ระดับ ปานกลาง ความถี่ที่เกิดความเสียหาย ทุกปี ระดับความเสี่ยง มาก

> โดยธรรมชาติ วัชพืช (ผักตบชวา)

> โดยมนุษย์ จาก ระบบสาธารณูปโภค: ท่อลอดถนนที่ตัดลำน้ำมีขนาดเล็กเกินไประบายน้ำหลากไม่ทัน

สภาพปัญหาการกีดขวางทางน้ำ	แนวทางและวิธีการแก้ไขปัญหาเบื้องต้น
มีผักตบชวาขึ้นเต็มพื้นที่ลำน้ำ ตะกอนลำน้ำมากทำให้ลำน้ำตื้นเขิน และท่อลอดเหลี่ยม กว้าง 1.80 เมตร สูง 1.80เมตร จำนวน 2 ช่อง ลอดใต้ถนนมีขนาดเล็กไม่สามารถระบายน้ำหลากได้ทันทำให้เกิดน้ำท่วม	ข้อมูลพื้นที่รับน้ำของตำแหน่งที่เกิดปัญหา A = 14.55 ตารางกิโลเมตร L0 = 8.56 กิโลเมตร H = 292 เมตร C = 0.2 tc = 1.27 ชั่วโมง I = 60 มิลลิเมตร อัตราการไหลสูงสุด = 36.4 m^3/s Return period = 10 ปี ขุดลอกเอาตะกอนทราย และวัชพืช (ผักตบชวา) เศษกิ่งไม้ออกก่อนฤดูน้ำหลาก และวางมาตรการการขุดลอกตามระยะเวลาที่เหมาะสม
