ข้อมูลสภาพปัญหาและแนวทางการแก้ไขปัญหาเบื้องต้น
ของตำแหน่งการกีดขวางทางน้ำ จังหวัดเชียงราย

รหัสตำแหน่งกีดขวางที่: CR0710002003

ชื่อลำน้ำ ร่องตื้อ เป็นสาขาของแม่น้ำ แม่น้ำอิง/แม่น้ำโขง ประเภทลำน้ำ ลำห้วย วันที่สำรวจ: 15 พฤษจิกายน 2563

หมู่บ้าน หมู่ที่ 2 สันกอง ตำบล โรงช้าง อำเภอ ป่าแดด จังหวัด เชียงราย

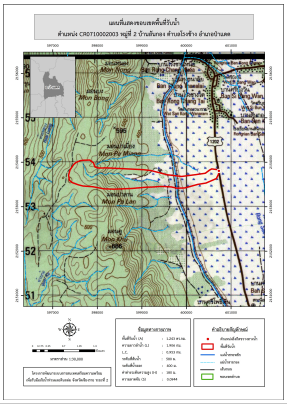
รูปภาพประกอบ

> โดยธรรมชาติ การทับถมของตะกอน (ลำน้ำตื้นเขิน) วัชพืช (หญ้า)

> โดยมนุษย์ จาก ระบบสาธารณูปโภค: ถนนขวางทางน้ำ ท่อลอดถนนที่ตัดลำน้ำมีขนาดเล็กเกินไประบายน้ำหลากไม่ทัน

สภาพปัญหาการกีดขวางทางน้ำ	แนวทางและวิธีการแก้ไขปัญหาเบื้องต้น
เป็นลำน้ำรับน้ำจากภูเขา และพื้นที่เกษตรช่วงที่เกิดปัญหามีการวางท่อลอดกลมขนาดเส้นผ่านศูนย์กลาง 0.80 เมตร จำนวน 1 ช่อง เมื่อมีน้ำหลากทำให้ระบายน้ำไม่ทันเอ่อล้นตลิ่งบริเวณดังกล่าว	ข้อมูลพื้นที่รับน้ำของตำแหน่งที่เกิดปัญหา A = 1.24 ตารางกิโลเมตร L0 = 1.91 กิโลเมตร H = 180 เมตร C = 0.1 tc = 0.27 ชั่วโมง I = 110 มิลลิเมตร อัตราการไหลสูงสุด = 3.8 m^3/s Return period = 5 ปี ขุดลอกลำน้ำตลอดช่วงดังกล่าว เปลี่ยนเป็นท่อลอดเหลี่ยมขนาดกว้าง 1.50 เมตร สูง 1.20 เมตร จำนวน 2 ช่อง และวางมาตรการขุดลอกตามระยะเวลาที่เหมาะสมของพื้นที่ ความลาดชันท้องน้ำ 0.01
