ข้อมูลสภาพปัญหาและแนวทางการแก้ไขปัญหาเบื้องต้น  
ของตำแหน่งการกีดขวางทางน้ำ จังหวัดเชียงราย

ชื่อลำน้ำ น้ำจัน  
หมู่บ้าน หมู่ที่ 4 เด่นป่าสัก

รหัสตำแหน่งกีดขวางที่: CR0701004002  
วันที่สำรวจ: 25 ตุลาคม 2562

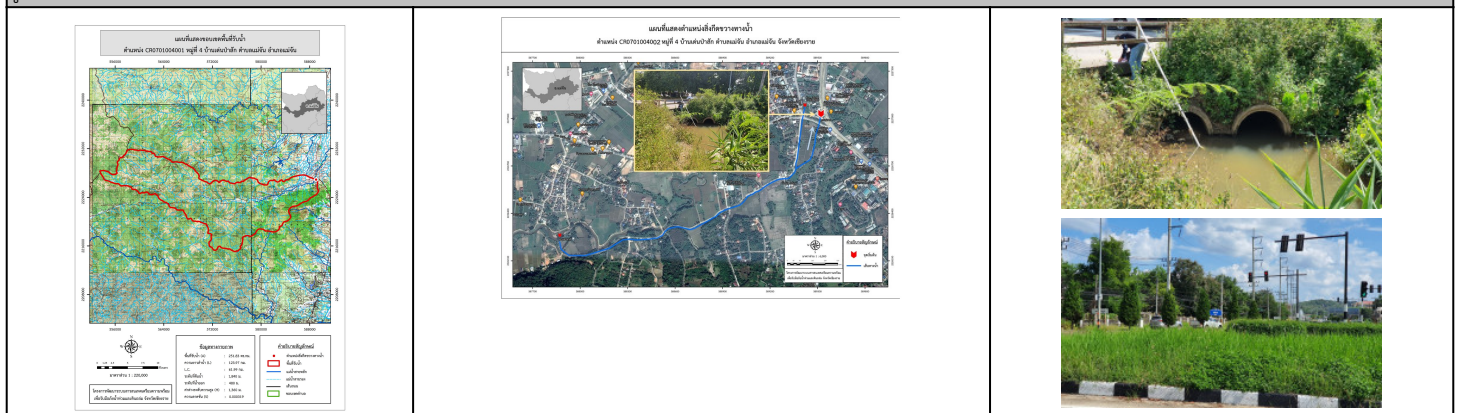
รูปภาพประกอบ

> โดยมนุษย์ จาก ระบบสาธารณสุขโรค: ท่อลอดถนนที่ตัดลำน้ำมีขนาดเล็กเกินไประบายน้ำหลากไม่ทัน

สภาพปัญหาการกีดขวางทางน้ำ	แนวทางและวิธีการแก้ไขปัญหาเบื้องต้น
<p>มีคลองส่งน้ำจากแม่น้ำจัน และมีท่อลอดกลมเส้นผ่านศูนย์กลาง 1 เมตร จำนวน 2 ช่อง ลอดใต้ถนนมีขนาดเล็กไม่สามารถระบายน้ำหลากได้ทันทำให้เกิดน้ำท่วม สาเหตุเกิดจากฝาน้ำล้นแม่น้ำจันในเขต อบต.ป่าตึง ปัจจุบันการไหลของน้ำได้เปลี่ยนเส้นทางใหม่โดยไหลเข้าลำเหมืองส่งน้ำมากขึ้นส่งผลให้เกิดปัญหาน้ำท่วมบริเวณทางแยกแม่ฮ้อยในเขตเทศบาลแม่จัน</p>	<p>ข้อมูลพื้นที่รับน้ำของตำแหน่งที่เกิดปัญหา  <math>A = 251.83</math> ตารางกิโลเมตร อัตราการไหลสูงสุด = <math>157.93 \text{ m}^3/\text{s}</math>                      Return period = 50 ปี</p> <p>ขุดลอกเอาตะกอนทรายเศษกิ่งไม้ออกจากคลองส่งน้ำและท่อลอดก่อนฤดูน้ำหลาก และก่อสร้างประตูควบคุมน้ำบริเวณปากคลองส่งน้ำเพื่อควบคุมปริมาณน้ำที่จะไหลมายังแยกแม่ฮ้อยให้มีขนาดเหมาะสมไม่เกินศักยภาพการระบายน้ำของพื้นที่ท้ายน้ำ (ดูแบบรายละเอียดได้ในารออกแบบรายละเอียดการแก้ปัญหาลำน้ำกีดขวางทางน้ำ)</p>
