ข้อมูลสภาพปัญหาและแนวทางการแก้ไขปัญหาเบื้องต้น  
ของตำแหน่งการกีดขวางทางน้ำ จังหวัดเชียงราย

รหัสตำแหน่งกีดขวางที่: CR0701004003  
วันที่สำรวจ: 25 ตุลาคม 2562

ชื่อลำน้ำ น้ำจัน เป็นสาขาของแม่น้ำ แม่คำ/แม่น้ำโขง ประเภทลำน้ำ แม่น้ำสาขา  
หมู่บ้าน หมู่ที่ 4 เด่นป่าสัก ตำบล แม่จัน อำเภอ แม่จัน จังหวัด เชียงราย

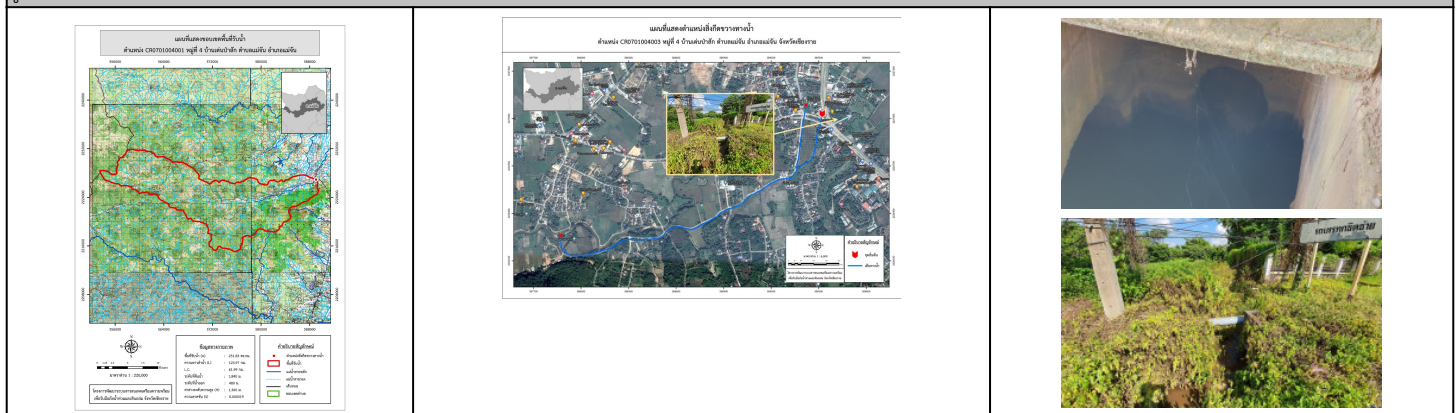
รูปภาพประกอบ

> โดยมนุษย์ จาก ระบบสาธารณสุขโคก: ท่อลอดถนนที่ตัดลำน้ำมีขนาดเล็กเกินไประบายน้ำหลากไม่ทัน

สภาพปัญหาการกีดขวางทางน้ำ	แนวทางและวิธีการแก้ไขปัญหาเบื้องต้น
มีคลองส่งน้ำจากแม่น้ำจัน มีท่อลอดกลมเส้นผ่านศูนย์กลาง 0.6 เมตร จำนวน 1 ช่อง แยกจากท่อลอดกลม 1.00 เมตร จำนวน 2 ท่อน บริเวณเกาะกลาง แยกแม่ข่าย มีขนาดเล็กไม่สามารถระบายน้ำหลากได้ทันทำให้เกิดน้ำท่วม สาเหตุเกิดจากฝาน้ำล้นแม่น้ำจันในเขต อบต.ป่าตึง ปัจจุบันการไหลของน้ำ ได้เปลี่ยนเส้นทางใหม่โดยไหลเข้าลำเหมืองส่งน้ำมากขึ้นส่งผลให้เกิดปัญหาน้ำท่วมบริเวณทางแยกแม่ข่ายในเขตเทศบาลแม่จัน	ข้อมูลพื้นที่รับน้ำของตำแหน่งที่เกิดปัญหา $A = 251.83$ ตารางกิโลเมตร อัตราการไหลสูงสุด = $157.93 \text{ m}^3/\text{s}$ Return period = 50 ปี ขุดลอกเอาตะกอนทรายเศษกิ่งไม้ออกจากคลองส่งน้ำและท่อลอดก่อนฤดูน้ำหลาก และก่อสร้างประตูควบคุมน้ำบริเวณปากคลองส่งน้ำเพื่อควบคุมปริมาณน้ำที่จะไหลมายังแยกแม่ข่าย (ดูแบบรายละเอียดได้ในการออกแบบรายละเอียดการแก้ปัญหา สิ่งกีดขวางทางน้ำ)
