ข้อมูลสภาพปัญหาและแนวทางการแก้ไขปัญหาเบื้องต้น  
ของตำแหน่งการกีดขวางทางน้ำ จังหวัดเชียงราย

รหัสตำแหน่งกีดขวางที่: CR0206011001

ชื่อลำน้ำ ร่องผักหนาม

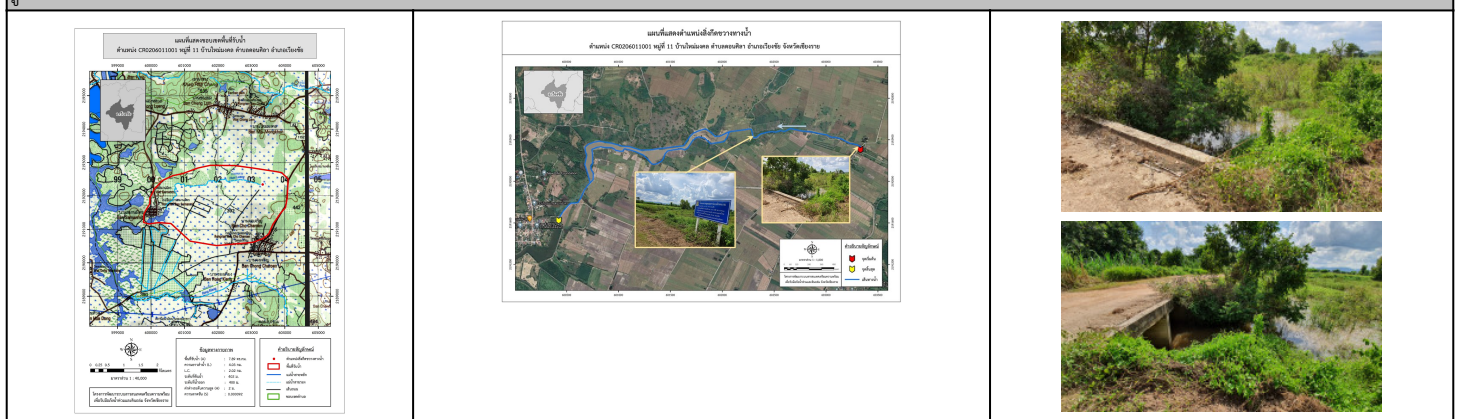
รูปภาพประกอบ

สภาพปัญหาการกีดขวางทางน้ำ	แนวทางและวิธีการแก้ไขปัญหาเบื้องต้น
บริเวณนี้มีวัชพืชขึ้นปกคลุมอย่างหนาแน่นลำน้ำมีตะกอนมาก พบว่าเคยขุดลอกไปแล้ว แต่ไม่นานก็มีสภาพเหมือนเดิมทำให้ลำน้ำตื้นเขินระบายน้ำหลากได้ไม่เต็มศักยภาพ	ข้อมูลพื้นที่รับน้ำของตำแหน่งที่เกิดปัญหา $A = 7.89$ ตารางกิโลเมตร $L_0 = 4.03$ กิโลเมตร $H = 2$ เมตร $C = 0.2$ $t_c = 3.64$ ชั่วโมง $I = 30$ มิลลิเมตร อัตราการไหลสูงสุด $= 9.87 \text{ m}^3/\text{s}$ Return period = 20 ปี ขุดลอกเอาตะกอนทราย และเศษกิ่งไม้ออกก่อนฤดูน้ำหลาก วางมาตรการขุดลอกตามความเหมาะสมของพื้นที่
