ข้อมูลสภาพปัญหาและแนวทางการแก้ไขปัญหาเบื้องต้น  
ของตำแหน่งการกีดขวางทางน้ำ จังหวัดเชียงราย

รหัสตำแหน่งกีดขวางที่: CR0206004001

ชื่อลำน้ำ เหมืองกลางหมู่บ้าน เป็นสาขาของแม่น้ำ ร่องผักหนาม/หนองหลวง/แม่น้ำกก

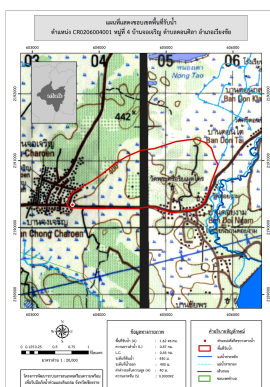
รูปภาพประกอบ

> โดยมนุษย์ จาก ระบบสาธารณูปโภค: ท่อลอดถนนที่ตัดลำน้ำมีขนาดเล็กเกินไประบายน้ำหลากไม่ทัน

สภาพปัญหาการกีดขวางทางน้ำ	แนวทางและวิธีการแก้ไขปัญหาเบื้องต้น
มีท่อลอดกลมเส้นผ่านศูนย์กลาง 0.80 เมตร จำนวน 2 ช่อง ลอดใต้ถนน มีขนาดเล็ก ช่วงน้ำหลากมีเศษกิ่งไม้ และสิ่งปฏิกูลมติดบริเวณปากท่อ ไม่สามารถระบายน้ำหลากได้ทันทำให้เกิดน้ำท่วมพื้นที่การเกษตร และชุมชน	ข้อมูลพื้นที่รับน้ำของตำแหน่งที่เกิดปัญหา A = 1.62 ตารางกิโลเมตร L0 = 0.87 กิโลเมตร H = - เมตร C = 0.2 tc = 0.13 ชั่วโมง l = 100 มิลลิเมตร อัตราการไหลสูงสุด = 9.01 m <sup>3</sup> /s Return period = 10 ปี
	เปลี่ยนชนิดท่อจากท่อกลมเป็นท่อลอดเหลี่ยมให้สามารถรองรับปริมาณน้ำหลากสูงสุด ได้มีขนาด กว้าง 1.50 เมตร สูง 1.50 เมตร จำนวน 2 ช่อง
