ข้อมูลสภาพปัญหาและแนวทางการแก้ไขปัญหาเบื้องต้น  
ของตำแหน่งการกีดขวางทางน้ำ จังหวัดเชียงราย

ชื่อลำน้ำ ห้วยก้วน  
หมู่บ้าน หมู่ที่ 4 บ้านสันอันไถ

รหัสตำแหน่งกีดขวางที่: CR0203004002  
วันที่สำรวจ: 17 พฤษภาคม 2562

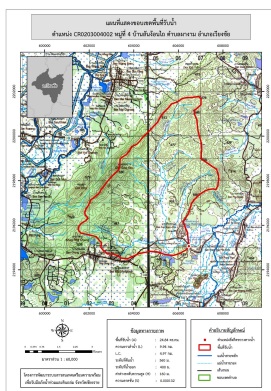
รูปภาพประกอบ

ความยาวของช่วงลำน้ำที่เกิดปัญหา เป็นจุดระยะ น้อยกว่า 10 เมตร  
ลักษณะความเสียหาย น้ำท่วม ระดับ มาก

> โดยมนุษย์ จาก ระบบสาธารณสุขโรค: ท่อลอดถนนที่ตัดลำน้ำมีขนาดเล็กเกินไประบายน้ำหลากไม่ทัน

สภาพปัญหาการกีดขวางทางน้ำ	แนวทางและวิธีการแก้ไขปัญหาเบื้องต้น
เป็นท่อลอดเหลี่ยม กว้าง 3.00 เมตร สูง 3.00 เมตร จำนวน 1 ช่อง ลอดใต้ถนนมีเศษกิ่งไม้มาติดไม่สามารถระบายน้ำหลากได้ทันทำให้เกิดน้ำท่วมพื้นที่เกษตร	ข้อมูลพื้นที่รับน้ำของตำแหน่งที่เกิดปัญหา A = 24.84 ตารางกิโลเมตร L0 = 9.94 กิโลเมตร H = 160 เมตร C = 0.2 tc = 1.91 ชั่วโมง l = 38 มิลลิเมตร อัตราการไหลสูงสุด = 26.24 m <sup>3</sup> /s Return period = 10 ปี
	เปลี่ยนขนาดท่อลอดเหลี่ยมใหญ่ขึ้น ขนาด กว้าง 2.50 เมตร สูง 2.50 เมตร จำนวน 2 ช่อง
