ข้อมูลสภาพปัญหาและแนวทางการแก้ไขปัญหาเบื้องต้น
ของตำแหน่งการกีดขวางทางน้ำ จังหวัดเชียงราย

รหัสตำแหน่งกีดขวางที่: CR0906009001

ชื่อลำน้ำ ห้วยผาหมี

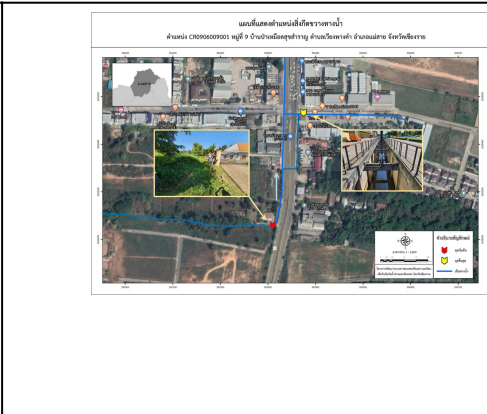
รูปภาพประกอบ

ลักษณะความเสียหาย น้ำท่วม ระดับ ปานกลาง

> โดยมนุษย์ จาก ระบบสาธารณสุขโรค: ท่อลอดถนนที่ตัดลำน้ำมีขนาดเล็กเกินไประบายน้ำหลากไม่ทัน

สภาพปัญหาการกีดขวางทางน้ำ	แนวทางและวิธีการแก้ไขปัญหาเบื้องต้น
<p>เป็นลำห้วยที่ไหลมาจากภูเขา มีท่อลอดกลมเส้นผ่านศูนย์กลาง 1.20 เมตร จำนวน 1 ช่อง ลอดใต้ถนนพลโยธินไม่สามารถระบายน้ำหลากได้ทันทำให้เกิดน้ำท่วม</p> <p>และมีการวางท่อทดแทนลำน้ำเดิมบริเวณหน้าเทศบาลฯ ที่ไม่ได้ระดับเมื่อน้ำหลากทำให้ระบายน้ำได้ไม่ทัน</p>	<p>ข้อมูลพื้นที่รับน้ำของตำแหน่งที่เกิดปัญหา</p> <p>$A = 0.81$ ตารางกิโลเมตร $L_0 = 0.72$ กิโลเมตร $H = 110$ เมตร $C = 0.3$</p> <p>$tc = 0.11$ ชั่วโมง $I = 100$ มิลลิเมตร อัตราการไหลสูงสุด = $3.38 \text{ m}^3/\text{s}$</p> <p>Return period = 10 ปี</p> <p>ขุดลอกลำห้วยก่อนไหลเข้าท่อลอด</p> <p>เปลี่ยนชนิดท่อจากท่อกลมเป็นท่อลอดเหลี่ยมให้สามารถรองรับปริมาณน้ำหลากสูงสุดได้มีขนาด กว้าง 1.20 เมตร สูง 0.80 เมตร จำนวน 2 ช่อง</p> <p>และรื้อถอนท่อที่วางทดแทนลำน้ำเดิมแล้วก่อสร้างท่อลอดใหม่ให้ได้ระดับโดยเป็นราง คสล. รูปตัวยูแบบมีฝาปิด ขนาดกว้าง 1.40 เมตร ลึก 1.00 เมตร</p> <p>ไปบรรจบกับวางระบายน้ำคอนกรีตบริเวณสี่แยกขนส่ง อ.แม่สาย</p> <p>(ดูแบบรายละเอียดได้ในการออกแบบรายละเอียดการแก้ไขปัญหาสิ่งกีดขวางทางน้ำ)</p>
