ข้อมูลสภาพปัญหาและแนวทางการแก้ไขปัญหาเบื้องต้น  
ของตำแหน่งการกีดขวางทางน้ำ จังหวัดเชียงราย

รหัสตำแหน่งกีดขวางที่: CR0805008003

ชื่อลำน้ำ ห้วยเมี้ยว  
หมู่บ้าน หมู่ที่ 8 ป่าคาใต้

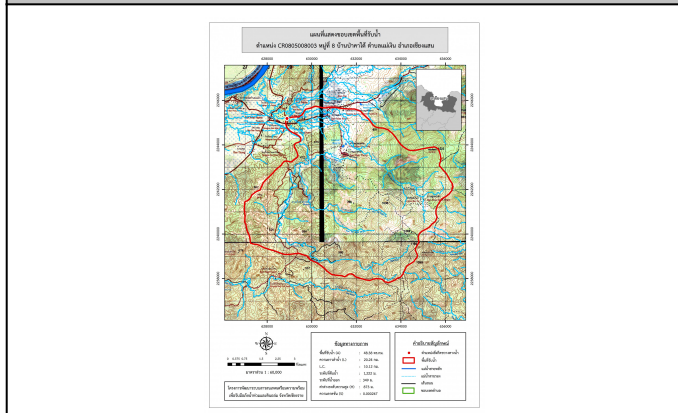
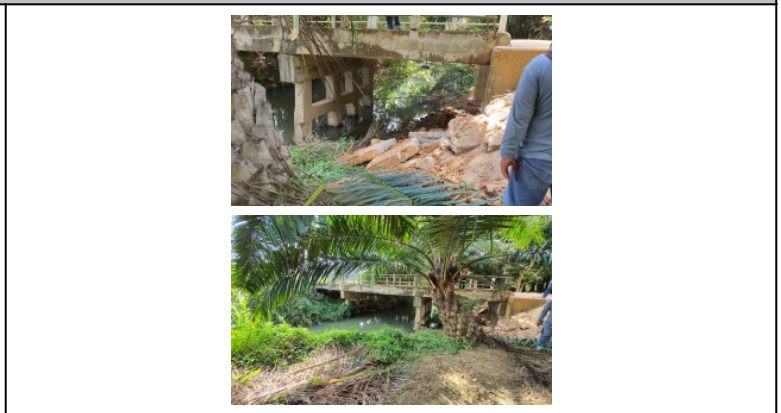
รูปภาพประกอบ

- > โดยธรรมชาติ ตลิ่งพังการกัดเซาะ การทับถมของตะกอน (ลำน้ำตื้นเขิน) ลำน้ำแคบแค้วมาก
- > โดยมนุษย์ จาก ระบบสาธารณสุขโคต: สะพานมีหน้าตัดแคบเกินไป หรือมีตอม่อมากเกินไปในช่วงฤดูน้ำหลากระบายไม่ทัน

ระดับการกีดขวาง ปานกลาง คิดเป็น 30-70%

สภาพปัญหาการกีดขวางทางน้ำ	แนวทางและวิธีการแก้ไขปัญหาเบื้องต้น
สะพานมีหน้าตัดแคบ และมีตอม่อทำให้เศษกิ่งไม้ วัชพืช สิ่งปฏิกูล มาติด ตอม่อ และยังมีกรรูกลำน้ำโดยพื้นที่การเกษตรทำให้บริเวณคอสะพาน แคบ ในช่วงน้ำหลาก ทำให้เกิดน้ำท่วมด้านเหนือน้ำ และกัดเซาะบริเวณคอ สะพาน	ข้อมูลพื้นที่รับน้ำของตำแหน่งที่เกิดปัญหา $A = 48.38$ ตารางกิโลเมตร อัตราการไหลสูงสุด = $57.92 \text{ m}^3/\text{s}$ Return period = 25 ปี ขุดลอกเอาตะกอนทรายขยหายพื้นที่ลำน้ำให้มีความกว้างเท่ากับหน้าตัดสะพาน และ ขุดเอาเศษกิ่งไม้ออกก่อนฤดูน้ำหลาก และวางมาตรการการขุดลอกตามระยะ ความเหมาะสมของพื้นที่
