ข้อมูลสภาพปัญหาและแนวทางการแก้ไขปัญหาเบื้องต้น
ของตำแหน่งการกีดขวางทางน้ำ จังหวัดเชียงราย

รหัสตำแหน่งกีดขวางที่: CR0310004001

ชื่อลำน้ำ แม่สะกิน เป็นสาขาของแม่น้ำ แม่ห่าง/แม่น้ำกก ประเภทลำน้ำ แม่น้ำสาขา
หมู่บ้าน หมู่ที่ 4 ใหม่เจริญ ตำบล เมืองชุม อำเภอ เวียงชัย จังหวัด เชียงราย

วันที่สำรวจ: 12 ธันวาคม 2562

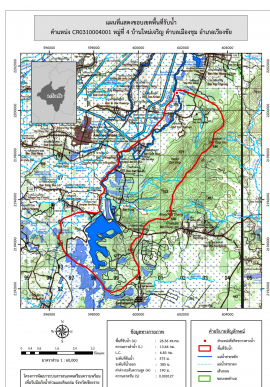
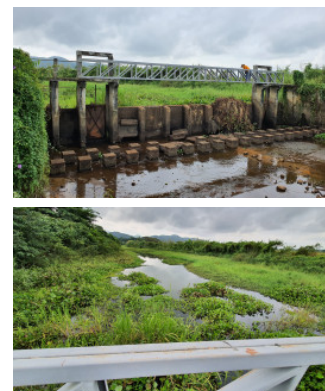
รูปภาพประกอบ

ความยาวของช่วงลำน้ำที่เกิดปัญหา เป็นจุดระยะ น้อยกว่า 10 เมตร การตาดมของลำน้ำ ไม่ตาดม วัสดุที่ใช้ตาดมของลำน้ำ -
ลักษณะความเสียหาย น้ำท่วม ระดับ น้อย ความถี่ที่เกิดความเสียหาย มากกว่า 4 ระดับความเสี่ยง น้อย
ปีครั้ง

- > โดยธรรมชาติ วัชพืช (ผักตบชวา) อื่นๆ (เศษกิ่งไม้)
- > โดยมนุษย์ จาก -

ระดับการกีดขวาง น้อย คิดเป็น 1-30%

สภาพปัญหาการกีดขวางทางน้ำ	แนวทางและวิธีการแก้ไขปัญหาเบื้องต้น
ฝายน้ำล้นกีดขวางทางน้ำทำให้เศษกิ่งไม้ วัชพืช และสิ่งปฏิกูล มาติดในช่วงน้ำหลากทำให้เกิดน้ำท่วมด้านเหนือน้ำ	ข้อมูลพื้นที่รับน้ำของตำแหน่งที่เกิดปัญหา A = 26.36 ตารางกิโลเมตร L0 = 13.66 กิโลเมตร H = 190 เมตร C = 0.25 tc = 2.58 ชั่วโมง l = 40 มิลลิเมตร อัตราการไหลสูงสุด = 43.97 m ³ /s Return period = 20 ปี
	ขุดลอกเอาตะกอนทราย และเศษกิ่งไม้ ออกก่อนฤดูน้ำหลาก และวางแผนการขุดลอกตามระยะความเหมาะสมของพื้นที่
