ข้อมูลสภาพปัญหาและแนวทางการแก้ไขปัญหาเบื้องต้น  
ของตำแหน่งการกีดขวางทางน้ำ จังหวัดเชียงราย

ชื่อลำน้ำ เหมืองยาว  
หมู่บ้าน หมู่ที่ 2 หุ้งจั่ว

รหัสตำแหน่งกีดขวางที่: CR0302002001  
วันที่สำรวจ: 16 ธันวาคม 2562

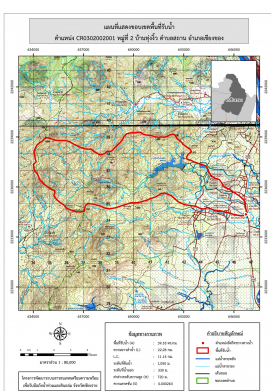
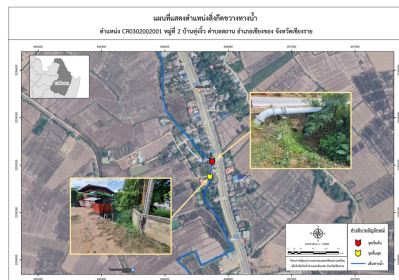
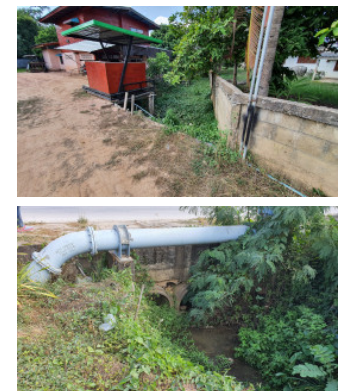
รูปภาพประกอบ

ลักษณะความเสียหาย น้ำท่วม ระดับ ปานกลาง

> โดยมนุษย์ จาก ระบบสาธารณสุข: ท่อดลอดถนนที่ตัดลำน้ำมีขนาดเล็กเกินไประบายน้ำหลากไม่ทัน วางท่อตามแนวลำน้ำทดแทนลำน้ำเดิม

| สภาพปัญหาการกีดขวางทางน้ำ | แนวทางและวิธีการแก้ไขปัญหายเบื้องต้น |
|---|---|
| เป็นลำเหมืองที่ไหลแยกจากลำน้ำห้วยช้างมีท่อลอดกลมเส้นผ่านศูนย์กลาง 1.00 เมตร จำนวน 2 ช่อง ลอดใต้ถนน และยังมีการวางท่อทดแทนลำน้ำเดิม บางช่วงทำให้ไม่สามารถระบายน้ำหลากได้ทันทำให้เกิดน้ำท่วมพื้นที่ชุมชน | ข้อมูลพื้นที่รับน้ำของตำแหน่งที่เกิดปัญหา<br>$A = 39.18$ ตารางกิโลเมตร อัตราการไหลสูงสุด = $51.86 \text{ m}^3/\text{s}$<br>Return period = 25 ปี<br>ก่อสร้างประตูควบคุมน้ำ และสร้างคันกันน้ำเพิ่มระดับตลิ่ง เพื่อควบคุมไม่ให้ลำน้ำห้วยช้างไหลข้ามเข้าลำเหมืองในช่วงน้ำหลากเกินความจุลำน้ำ โดยพิจารณาออกแบบให้น้ำสามารถระบายน้ำผ่านประตูน้ำสูงสุด 1.50 ลบ.ม./วินาที โดยท่อลอดบริเวณดังกล่าวยังคงใช้ของเดิม และวางมาตรการขุดลอกลำเหมืองในระยะเวลาที่เหมาะสม ความลาดชันท้องน้ำ 0.010 |
