ข้อมูลสภาพปัญหาและแนวทางการแก้ไขปัญหาเบื้องต้น
ของตำแหน่งการกีดขวางทางน้ำ จังหวัดเชียงราย

รหัสตำแหน่งกีดขวางที่: CR1304004001

ชื่อลำน้ำ ลำห้วย เป็นสาขาของแม่น้ำ น้าขาว/แม่น้ำโขง ประเภทลำน้ำ ลำห้วย
หมู่บ้าน หมู่ที่ 4 ชาวไทดำ ตำบล ท่าข้าม อำเภอ เวียงแก่น จังหวัด เชียงราย

วันที่สำรวจ: 23 ธันวาคม 2562

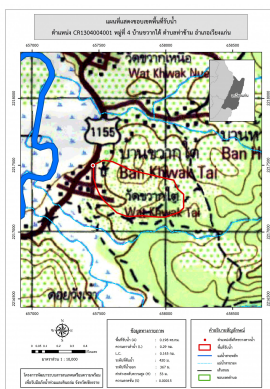
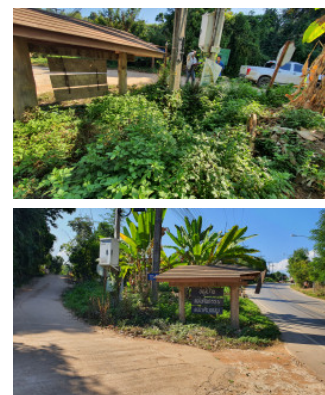
รูปภาพประกอบ

- > โดยธรรมชาติ การทับถมของตะกอน (ลำน้ำตื้นเขิน) ลำน้ำขาดหาย
- > โดยมนุษย์ จาก อื่นๆ (ไม่มีทางระบายน้ำน้ำไหลข้ามถนน)

ระดับการกีดขวาง มาก คิดเป็น มากกว่า 70%

สภาพปัญหาการกีดขวางทางน้ำ	แนวทางและวิธีการแก้ไขปัญหาเบื้องต้น
ทางระบายน้ำข้างถนนมีวิชาชีพขึ้นหนาแน่น มีตะกอนดินเขิน มีท่อลอดกลมเส้นผ่านศูนย์กลาง 1.00 เมตร จำนวน 1 ช่อง ลอดใต้ถนนไม่สามารถระบายน้ำหลากได้ทันทำให้เกิดน้ำท่วม	ข้อมูลพื้นที่รับน้ำของตำแหน่งที่เกิดปัญหา A = 0.2 ตารางกิโลเมตร L0 = 0.29 กิโลเมตร H = 53 เมตร C = 0.25 tc = 0.05 ชั่วโมง l = 100 มิลลิเมตร อัตราการไหลสูงสุด = 0.55 m ³ /s Return period = 10 ปี
	เปลี่ยนชนิดท่อจากทอกลมเป็นท่อลอดเหลี่ยมให้สามารถรองรับปริมาณน้ำหลากสูงสุดได้มีขนาด กว้าง 1.00 เมตร สูง 1.00 เมตร จำนวน 2 ช่อง
