ข้อมูลสภาพปัญหาและแนวทางการแก้ไขปัญหาเบื้องต้น
ของตำแหน่งการกีดขวางทางน้ำ จังหวัดเชียงราย

รหัสตำแหน่งกีดขวางที่: CR1304003002

ชื่อลำน้ำ ลำห้วย เป็นสาขาของแม่น้ำ น้าางว/แม่น้ำโขง ประเภทลำน้ำ ลำห้วย
หมู่บ้าน หมู่ที่ 3 โล๊ะ ตำบล ท่าข้าม อำเภอ เวียงแก่น จังหวัด เชียงราย

วันที่สำรวจ: 23 ธันวาคม 2562

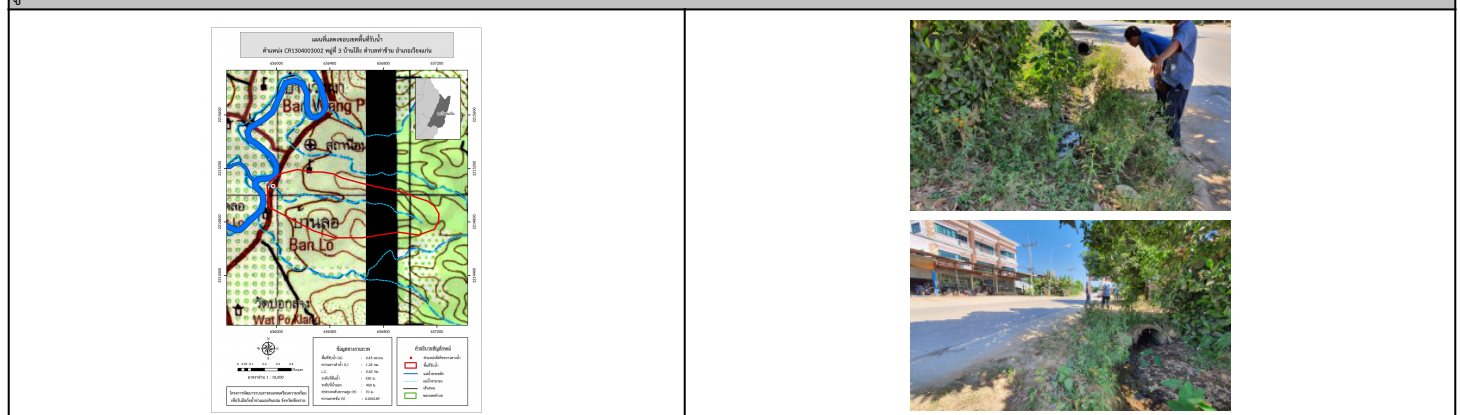
รูปภาพประกอบ

สาเหตุของการกีดขวางลำน้ำ
> โดยธรรมชาติ การทับถมของตะกอน (ลำน้ำตื้นเขิน)
> โดยมนุษย์ จาก ระบบสาธารณสุข: ท่อลอดถนนที่ตัดลำน้ำมีขนาดเล็กเกินไประบายน้ำหลากไม่ทัน วางท่อตามแนวลำน้ำทดแทนลำน้ำเดิม

สภาพปัญหาการกีดขวางทางน้ำ	แนวทางและวิธีการแก้ไขปัญหาเบื้องต้น
ทางระบายน้ำข้างถนนมีวัชพืชขึ้นหนาแน่น มีตะกอนตื้นเขิน มีท่อลอดกลมเส้นผ่านศูนย์กลาง 1.00 เมตร จำนวน 1 ช่อง ลอดใต้ถนนไม่สามารถระบายน้ำหลากได้ทันทำให้เกิดน้ำท่วม	ข้อมูลพื้นที่รับน้ำของตำแหน่งที่เกิดปัญหา $A = 0.45$ ตารางกิโลเมตร $L0 = 1.24$ กิโลเมตร $H = 130$ เมตร $C = 0.25$ $tc = 0.19$ ชั่วโมง $I = 100$ มิลลิเมตร อัตราการไหลสูงสุด = $1.25 \text{ m}^3/\text{s}$ Return period = 10 ปี
	ขุดลอกทางระบายน้ำดังกล่าว เปลี่ยนเป็นรางระบายน้ำ คสล. รูปตัวยูให้สามารถรองรับปริมาณน้ำหลากสูงสุดได้มีขนาด กว้าง 1.00 เมตร ลึก 1.00 เมตร
