ข้อมูลสภาพปัญหาและแนวทางการแก้ไขปัญหาเบื้องต้น  
ของตำแหน่งการกีดขวางทางน้ำ จังหวัดเชียงราย

รหัสตำแหน่งกีดขวางที่: CR0305014001

ชื่อลำน้ำ คลองระบายน้ำ  
หมู่บ้าน หมู่ที่ 14 แก่น

วันที่สำรวจ: 23 ธันวาคม 2562

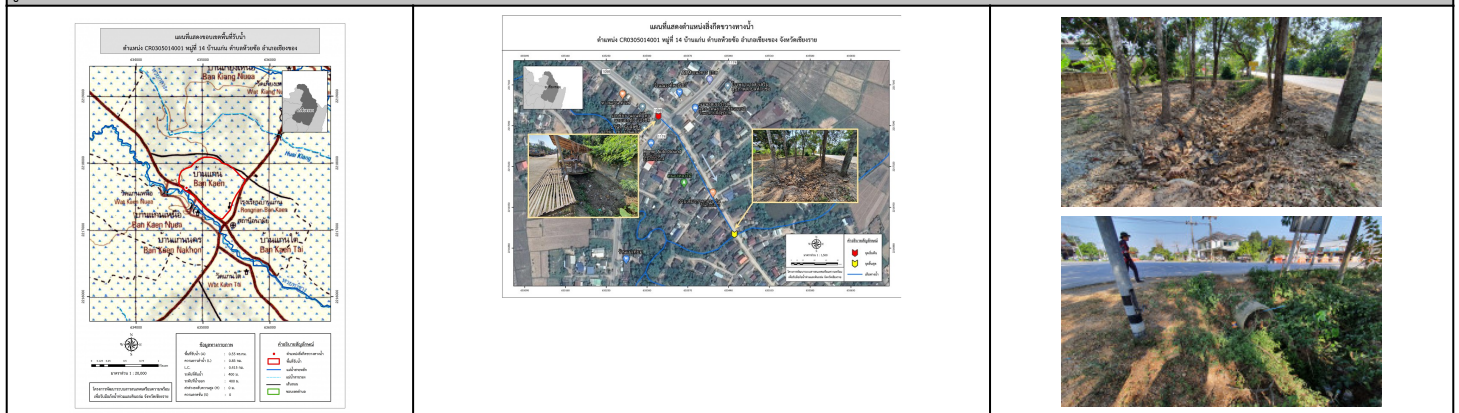
รูปภาพประกอบ

ระบบสาธารณูปโภค: ท่อลอดถนนที่ตัดลำน้ำมีขนาดเล็กเกินไประบายน้ำหลากไม่ทัน วางท่อตามแนวลำน้ำทดแทนลำน้ำเดิม  
การถมดิน

ระดับการกีดขวาง ปานกลาง คิดเป็น 30-70%

สภาพปัญหาการกีดขวางทางน้ำ	แนวทางและวิธีการแก้ไขปัญหาเบื้องต้น
เป็นชุมชนที่อยู่ขนานกับถนน และมีลำห้วยทำข้างอยู่ตรงข้ามฝั่งถนน มีทางระบายน้ำข้างถนนตลอดแนวนอนมีสภาพอุดตันบางช่วงถูกลม ไหลไปรวมกับรางระบายน้ำในหมู่บ้านก่อนไหลลงลำเหมืองและห้วยท่าข้าง ทำให้ช่วงก่อนไหลมารวมกับลำเหมืองเกิดน้ำท่วมขังเมื่อฝนตกหนักไม่สามารถระบายน้ำออกจากชุมชนดังกล่าวได้	ข้อมูลพื้นที่รับน้ำของตำแหน่งที่เกิดปัญหา A = 0.55 ตารางกิโลเมตร L0 = 0.83 กิโลเมตร H = - เมตร C = 0.3 tc = 0.3 ชั่วโมง l = 100 มิลลิเมตร อัตราการไหลสูงสุด = 2.29 m <sup>3</sup> /s Return period = 10 ปี ขุดลอกรางระบายน้ำดังกล่าว และก่อสร้างรางระบายน้ำ คสล. รูปตัว Y ในช่วงที่ผ่าน ชุมชน และแบ่งน้ำโดยก่อสร้างท่อลอดเพื่อแบ่งน้ำลงยังห้วยท่าข้างก่อนที่จะไหลไปรวมกับรางระบายน้ำในหมู่บ้าน จำนวน 2 เส้นทาง (ดูแบบรายละเอียดได้ในการออกแบบรายละเอียดการแก้ไขปัญหาสิ่งกีดขวางทางน้ำ)
