ข้อมูลสภาพปัญหาและแนวทางการแก้ไขปัญหาเบื้องต้น  
ของตำแหน่งการกีดขวางทางน้ำ จังหวัดเชียงราย

รหัสตำแหน่งกีดขวางที่: CR0104009003

วันที่สำรวจ: 11 กุมภาพันธ์ 2563

ชื่อลำน้ำ ห้วยนางแล

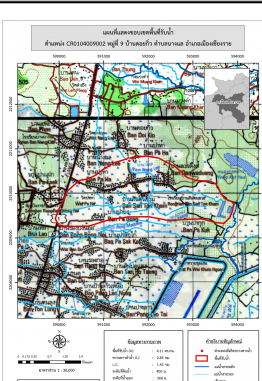
| รูปภาพประกอบ | |

> โดยมนุษย์ จาก ระบบสาธารณสุขโคต: ท่อดลอดถนนที่ตัดลำน้ำมีขนาดเล็กเกินไประบายน้ำหลากไม่ทัน

| สภาพปัญหาการกีดขวางทางน้ำ | แนวทางและวิธีการแก้ไขปัญหาเบื้องต้น |
|---|---|
| ลำห้วยนางแลมีท่อดลอดเหลี่ยม กว้าง 2.50 เมตร สูง 2.00 เมตร จำนวน 2 ช่อง<br>ลอดใต้ถนนมีขนาดเล็กไม่สามารถระบายน้ำหลากได้ทันทำให้เกิดน้ำท่วม | ข้อมูลพื้นที่รับน้ำของตำแหน่งที่เกิดปัญหา<br>$A = 4.11$ ตารางกิโลเมตร $L0 = 2.85$ กิโลเมตร $H = 32$ เมตร $C = 0.3$<br>$tc = 1$ ชั่วโมง $I = 60$ มิลลิเมตร อัตราการไหลสูงสุด $= 10.28 \text{ m}^3/\text{s}$<br>Return period = 10 ปี<br><br>ท่อลอดมีขนาดพอที่จะรับปริมาณน้ำหลากได้ ควรขุดลอกเอาตะกอนทราย<br>เศษกิ่งไม้ออกก่อนฤดูน้ำหลาก<br>และวางมาตรการขุดลอกตามระยะเวลาที่เหมาะสมของพื้นที่ |
