ข้อมูลสภาพปัญหาและแนวทางการแก้ไขปัญหาเบื้องต้น  
ของตำแหน่งการกีดขวางทางน้ำ จังหวัดเชียงราย

รหัสตำแหน่งกีดขวางที่: CR0104001002

วันที่สำรวจ: 11 กุมภาพันธ์ 2563

ชื่อลำน้ำ ห้วยปูคา เป็นสาขาของแม่น้ำ น้างาม/แม่น้ำกม ประเภชลำน้ำ ลำห้วย  
หมู่บ้าน หมู่ที่ 1 บ้านป่าห้า ตำบล นางแล อำเภอ เมืองเชียงราย จังหวัด เชียงราย

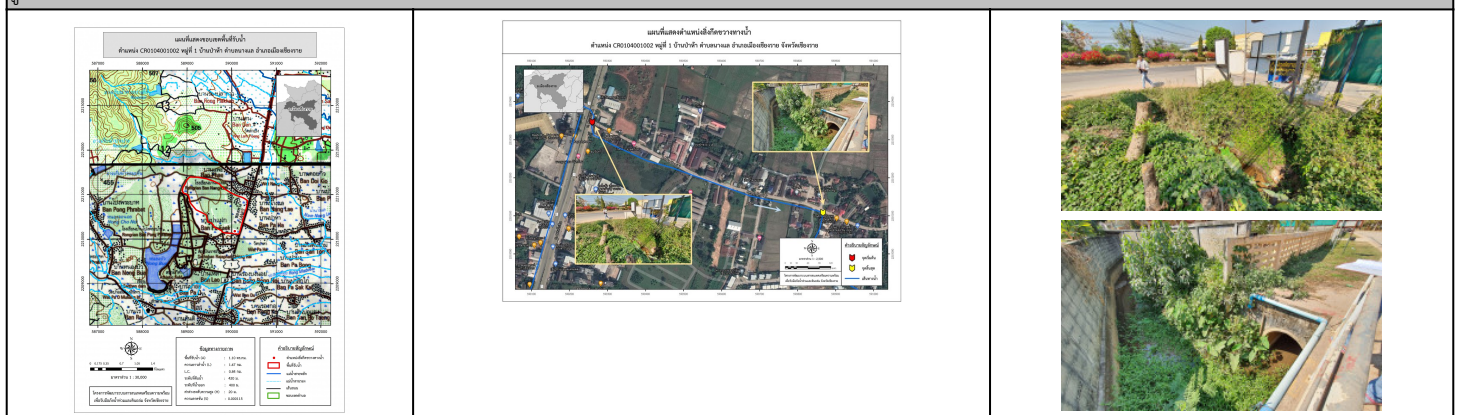
รูปภาพประกอบ

สาเหตุของการกีดขวางลำน้ำ  
> โดยธรรมชาติ การทับถมของตะกอน (ลำน้ำตื้นเขิน)  
> โดยมนุษย์ จาก ระบบสาธารณสุขโรค: ท่อลอดถนนที่ตัดลำน้ำมีขนาดเล็กเกินไประบายน้ำหลากไม่ทัน วางท่อตามแนวลำน้ำทดแทนลำน้ำเดิม

สภาพปัญหาการกีดขวางทางน้ำ	แนวทางและวิธีการแก้ไขปัญหาเบื้องต้น
มีการวางท่อทดแทนลำน้ำเดิมขนาดก้นถนนท่อลอดกลมเส้นผ่านศูนย์กลาง 1.00 เมตร จำนวน 1 ช่อง ลอดใต้ถนนมีขนาดเล็กไปบรรจบกับห้วยน้ำงาม ไม่สามารถระบายน้ำหลากได้ทันทำให้เกิดน้ำท่วม	ข้อมูลพื้นที่รับน้ำของตำแหน่งที่เกิดปัญหา $A = 1.1$ ตารางกิโลเมตร $L_0 = 1.67$ กิโลเมตร $H = 20$ เมตร $C = 0.4$ $t_c = 0.54$ ชั่วโมง $I = 90$ มิลลิเมตร อัตราการไหลสูงสุด = $4.13 \text{ m}^3/\text{s}$ Return period = 10 ปี
	ก่อสร้างวางระบายน้ำ คสล. รูปตัวยูทดแทนท่อเดิม มีขนาด 1.50 เมตร ลึก 1.50 เมตร ขนาดก้นถนนจนบรรจบห้วยน้ำงาม
