ข้อมูลสภาพปัญหาและแนวทางการแก้ไขปัญหาเบื้องต้น
ของตำแหน่งการกีดขวางทางน้ำ จังหวัดเชียงราย

รหัสตำแหน่งกีดขวางที่: CR0102002001

ชื่อลำน้ำ เหมืองเสียน้ำ เป็นสาขาของแม่น้ำ แม็กกรรม/แม่น้ำกก/แม่น้ำโขง ประเภทลำน้ำ ลำห้วย
หมู่บ้าน หมู่ที่ 2 บ้านป่าขามยนต์ ตำบล รอบเวียง อำเภอ เมืองเชียงราย จังหวัด เชียงราย

วันที่สำรวจ: 22 กรกฎาคม 2563

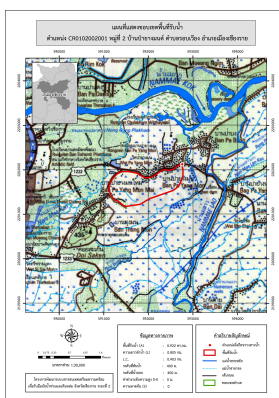
รูปภาพประกอบ

- > โดยธรรมชาติ การทับถมของตะกอน (ลำน้ำตื้นเขิน) วัชพืช (หญ้า)
- > โดยมนุษย์ จาก ระบบสาธารณสุข: ท่อลอดถนนที่ตัดลำน้ำมีขนาดเล็กเกินไประบายน้ำหลากไม่ทัน

สภาพปัญหาการกีดขวางทางน้ำ	แนวทางและวิธีการแก้ไขปัญหาเบื้องต้น
เป็นเหมืองเสียน้ำใช้ระบายน้ำออกจากชุมชนเมื่อเกิดฝนตกหนัก มีท่อลอดใต้ถนนขนาดเส้นผ่านศูนย์กลาง 0.80 เมตร จำนวน 1 ช่อง สภาพลำน้ำมีวัชพืชขึ้นปกคลุมหนาแน่น และตื้นเขินจากตะกอนดิน	ข้อมูลพื้นที่รับน้ำของตำแหน่งที่เกิดปัญหา A = 0.92 ตารางกิโลเมตร L0 = 0.8 กิโลเมตร H = - เมตร C = 0.15 tc = 60.01 ชั่วโมง l = 60 มิลลิเมตร อัตราการไหลสูงสุด = 2.31 m ³ /s Return period = 10 ปี เปลี่ยนขนาดท่อลอดให้สามารถรองรับปริมาณน้ำสูงสุดได้ มีขนาดเส้นผ่านศูนย์กลาง 1.00 เมตร จำนวน 2 ช่อง และขุดลอกลำน้ำ โดยวางมาตรการขุดลอกตามระยะเวลาที่เหมาะสมของพื้นที่ ความลาดชันท้องน้ำ 0.002
