ข้อมูลสภาพปัญหาและแนวทางการแก้ไขปัญหาเบื้องต้น
ของตำแหน่งการกีดขวางทางน้ำ จังหวัดเชียงราย

รหัสตำแหน่งกีดขวางที่: CR0115004001

ชื่อลำน้ำ ห้วยกองเสา เป็นสาขาของแม่น้ำ หนองแดง/น้ำพุ/แม่น้ำอิง/แม่น้ำโขง
หมู่บ้าน หมู่ที่ 4 บ้านโป่งเกลือ ตำบล ดอยสถาน อำเภอ เมืองเชียงราย

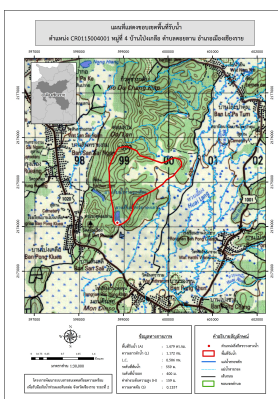
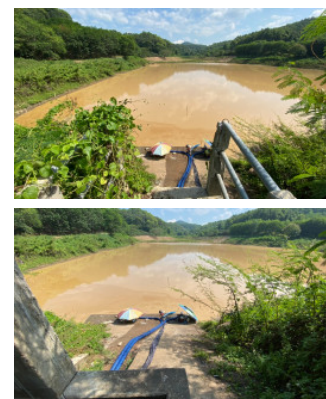
รูปภาพประกอบ

- > โดยธรรมชาติ -
- > โดยมนุษย์ จาก อื่นๆ (ประตูลอยน้ำของอ่างเก็บน้ำไม่สามารถใช้การได้ ด้านเหนืออ่างมีการขุดลอกตะกอนและได้ถมกระดอนบริเวณของอ่างน้ำจากพื้นที่เกษตรโดยรอบไม่สามารถระบายลงอ่างเก็บน้ำได้)

สภาพปัญหาการกีดขวางทางน้ำ	แนวทางและวิธีการแก้ไขปัญหาเบื้องต้น
เป็นอ่างเก็บน้ำของกรมชลประทาน โอนให้ท้องถิ่น ปัจจุบันประตูน้ำไม่สามารถเปิดได้ชาวบ้านต้องใช้เครื่องสูบน้ำสูบน้ำเข้าพื้นที่เกษตร และไม่สามารถปล่อยน้ำได้จนกว่าจะไหลลงทางน้ำล้น และมีการขุดลอกอ่างเก็บน้ำโดยนำตะกอนทรายไปกองไว้บริเวณรอบอ่างทำให้ไม่สามารถระบายจากพื้นที่การเกษตรลงอ่างเก็บน้ำได้	ข้อมูลพื้นที่รับน้ำของตำแหน่งที่เกิดปัญหา $A = 1.48$ ตารางกิโลเมตร $L0 = 1.17$ กิโลเมตร $H = 159$ เมตร $C = 0.1$ $tc = 0.16$ ชั่วโมง $I = 90$ มิลลิเมตร อัตราการไหลสูงสุด = $3.7 \text{ m}^3/\text{s}$ Return period = 10 ปี
	ปรับปรุงประตูระบายน้ำดังกล่าวให้สามารถใช้งานได้ ขุดวางท่อระบายน้ำจากพื้นที่การเกษตรเพื่อระบายน้ำลงอ่างเก็บน้ำ
