ข้อมูลสภาพปัญหาและแนวทางการแก้ไขปัญหาเบื้องต้น
ของตำแหน่งการกีดขวางทางน้ำ จังหวัดเชียงราย

รหัสตำแหน่งกีดขวางที่: CR0115007002

ชื่อลำน้ำ ห้วยอ้อ เป็นสาขาของแม่น้ำ ห้วยเอียง/น้ำพุง/แม่น้ำอิง/แม่น้ำโขง
หมู่บ้าน หมู่ที่ 7 บ้านโล๊ะป่าดุ่ม ตำบล ดอยลาน อำเภอ เมืองเชียงราย

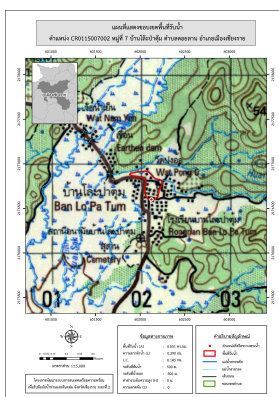
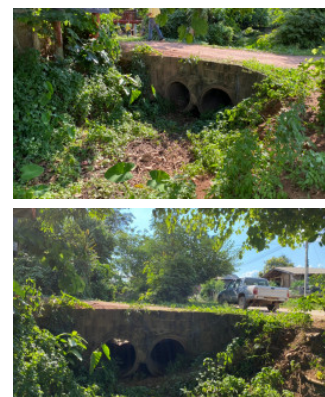
รูปภาพประกอบ

- > โดยธรรมชาติ การทับถมของตะกอน (ลำน้ำตื้นเขิน) วัชพืช (หญ้า)
- > โดยมนุษย์ จาก ระบบสาธารณสุข: ท่อลอดถนนที่ตัดลำน้ำมีขนาดเล็กเกินไประบายน้ำหลากไม่ทัน

สภาพปัญหาการกีดขวางทางน้ำ	แนวทางและวิธีการแก้ไขปัญหาเบื้องต้น
มีท่อลอดกลมเส้นผ่านศูนย์กลาง 0.80 เมตร ลอดใต้ถนน จำนวน 2 ช่อง เมื่อเกิดน้ำหลากไม่สามารถระบายน้ำได้ทันเกิดน้ำท่วมพื้นที่เกษตร	ข้อมูลพื้นที่รับน้ำของตำแหน่งที่เกิดปัญหา A = 0.05 ตารางกิโลเมตร L0 = 0.29 กิโลเมตร H = - เมตร C = 0.1 tc = 17.6 ชั่วโมง l = 110 มิลลิเมตร อัตราการไหลสูงสุด = 0.16 m ³ /s Return period = 10 ปี
	หน้าตัดระบายน้ำของปัจจุบันเพียงพอแล้ว ปัญหาเกิดจากวัชพืช และตะกอน อุดตันภายในท่อและวางระบายน้ำ ควรขุดลอก และวางมาตรการการขุดลอกตามระยะเวลาที่เหมาะสม
