ข้อมูลสภาพปัญหาและแนวทางการแก้ไขปัญหาเบื้องต้น  
ของตำแหน่งการกีดขวางทางน้ำ จังหวัดเชียงราย

รหัสตำแหน่งกีดขวางที่: CR1601001002

ชื่อลำน้ำ เหมืองแม่ลาว  
หมู่บ้าน หมู่ที่ 1 ป่าตึง

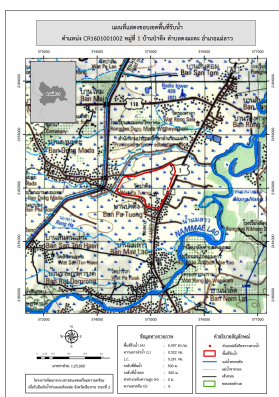
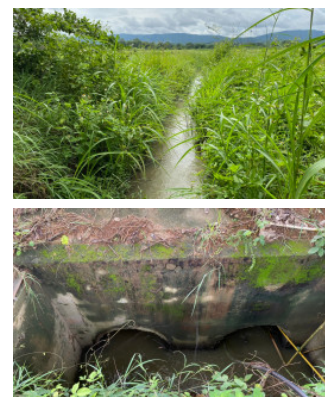
รูปภาพประกอบ

- > โดยธรรมชาติ การทับถมของตะกอน (ลำน้ำตื้นเขิน) วัชพืช (หญ้า/กิ่งไม้)
- > โดยมนุษย์ จาก ระบบสาธารณสุข: ท่อลอดถนนที่ตัดลำน้ำมีขนาดเล็กเกินไประบายน้ำหลากไม่ทัน

ระดับการกีดขวาง ปานกลาง คิดเป็น 30-70%

สภาพปัญหาการกีดขวางทางน้ำ	แนวทางและวิธีการแก้ไขปัญหาเบื้องต้น
เป็นท่อลอดเหมืองแม่ลาวขอยสองซึ่งแยกจากคลองชลประทานแม่ลาว ในฤดูฝนจะเป็นทางระบายน้ำฝนออกจากพื้นที่เกษตร (เหมืองเสีย) น้ำ เมื่อเกิดฝนตกหนักจะมีปริมาณน้ำมาก เมื่อไหลมายังท่อลอดบริเวณดังกล่าวไม่สามารถระบายน้ำได้ทันเกิดน้ำท่วมพื้นที่การ เกษตรเป็นบริเวณกว้าง	ข้อมูลพื้นที่รับน้ำของตำแหน่งที่เกิดปัญหา A = 0.5 ตารางกิโลเมตร L0 = 0.52 กิโลเมตร H = - เมตร C = 0.1 tc = 23.61 ชั่วโมง I = 100 มิลลิเมตร อัตราการไหลสูงสุด = 1.38 m <sup>3</sup> /s Return period = 5 ปี เปลี่ยนเป็นท่อลอดเหลี่ยมขนาดกว้าง 1.00 เมตร สูง 1.00 เมตร จำนวน 2 ช่อง โดยวางมาตรการขุดลอกตามระยะเวลาที่เหมาะสมของพื้นที่ ความลาดชันท้องน้ำ 0.002
