ข้อมูลสภาพปัญหาและแนวทางการแก้ไขปัญหาเบื้องต้น
ของตำแหน่งการกีดขวางทางน้ำ จังหวัดเชียงราย

รหัสตำแหน่งกีดขวางที่: CR1604010002

ชื่อลำน้ำ เหมืองเสียน้ำ
หมู่บ้าน หมู่ที่ 10 ป่าก่อดำ

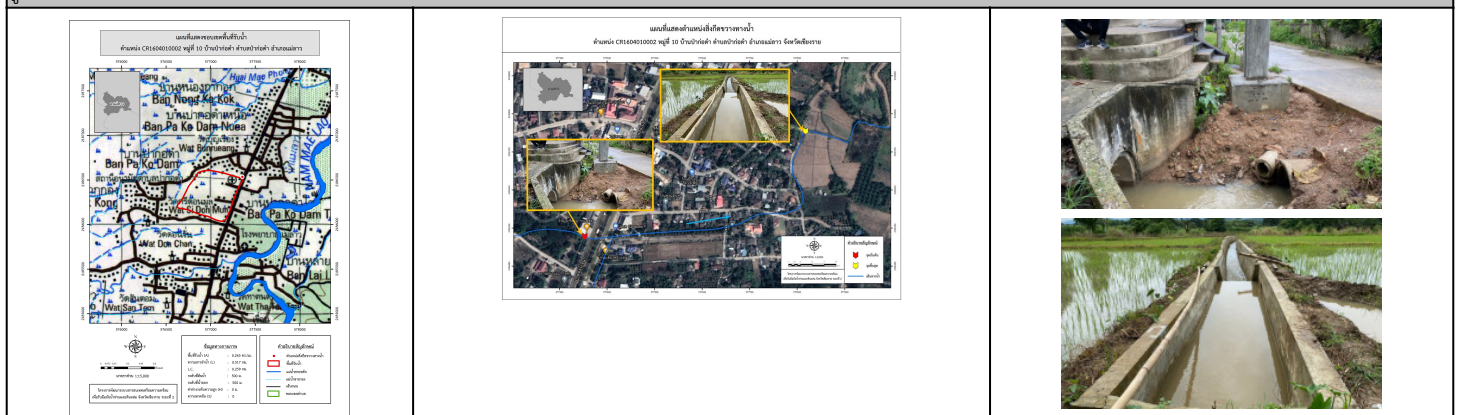
รูปภาพประกอบ

ลักษณะความเสียหาย น้ำท่วม ระดับ ปานกลาง

> โดยมนุษย์ จาก ระบบสาธารณสุขโคก: ท่อลอดถนนที่ตัดลำน้ำมีขนาดเล็กเกินไประบายน้ำหลากไม่ทัน วางท่อตามแนวลำน้ำทดแทนลำน้ำเดิม

สภาพปัญหาการกีดขวางทางน้ำ	แนวทางและวิธีการแก้ไขปัญหาเบื้องต้น
<p>เป็นเหมืองเสียน้ำที่รับน้ำจากพื้นที่การเกษตร และชุมชน ช่วงที่ไหลผ่านชุมชนมีการวางท่อลอดบริเวณทางเข้าบ้านเรือน และมีรางระบายน้ำแบบปิดเป็นช่วงๆ เมื่อเกิดฝนตกหนัก ทำให้ระบายน้ำไม่ทันเกิดน้ำเอ่อน้ำภายในชุมชน ช่วงปลายเป็นรางระบายน้ำ คลส. กว้าง 1.50 เมตร ลึก 1.50 เมตร ก่อนไหลลงแม่น้ำลาว</p>	<p>ข้อมูลพื้นที่รับน้ำของตำแหน่งที่เกิดปัญหา $A = 0.27$ ตารางกิโลเมตร $L_0 = 0.52$ กิโลเมตร $H = -$ เมตร $C = 0.2$ $t_c = 21.15$ ชั่วโมง $I = 100$ มิลลิเมตร อัตราการไหลสูงสุด = $1.47 \text{ m}^3/\text{s}$ Return period = 10 ปี</p> <p>ชุดลอกลำน้ำช่วงที่ผ่านชุมชน โดยมีขนาดหน้าตัด ความกว้างท้องน้ำ 1.00 เมตร ลึก 1.50 เมตร ความลาดชันด้านข้าง 1:1.5</p> <p>เปลี่ยนท่อลอดกลมเป็นท่อลอดเหลี่ยมขนาดกว้าง 1.00 เมตร สูง 1.00 เมตร ตลอดสาย และชุดลอกตะกอนในรางระบายน้ำช่วงที่ผ่านชุมชน ความลาดชันท้องน้ำ 0.002</p>
