ข้อมูลสภาพปัญหาและแนวทางการแก้ไขปัญหาเบื้องต้น
ของตำแหน่งการกีดขวางทางน้ำ จังหวัดเชียงราย

รหัสตำแหน่งกีดขวางที่: CR1604009001

ชื่อลำน้ำ ห้วยแม่แฝง

วันที่สำรวจ: 12 สิงหาคม 2563

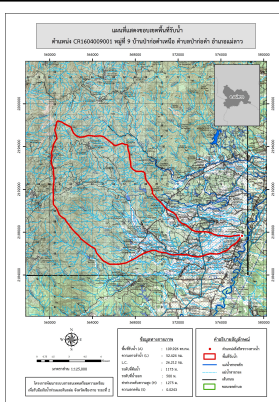
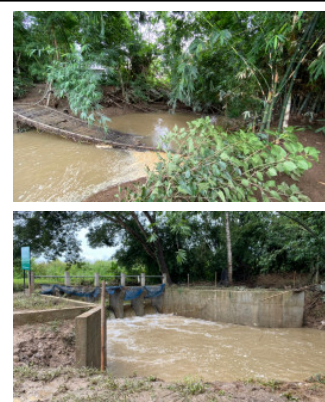
รูปภาพประกอบ

ลักษณะความเสียหาย น้ำท่วม ระดับ ปานกลาง

> โดยธรรมชาติ การทับถมของตะกอน (ลำน้ำตื้นเขิน) ลำน้ำแคบแคบมาก วัชพืช (หญ้า/กิ่งไม้)

สภาพปัญหาการกีดขวางทางน้ำ	แนวทางและวิธีการแก้ไขปัญหาเบื้องต้น
เป็นฝาย มข. มีขนาดเล็กกว่าหน้าตัดลำน้ำทำให้เมื่อเกิดน้ำหลาก ระบายน้ำไม่ทันเอ่อล้นด้านเหนือน้ำ และทำให้กระแสน้ำค้ำยน้ำมีความรุนแรงกัดเซาะตลิ่งด้านท้ายน้ำหากน้ำในแม่น้ำลาวหนุนยิ่งทำให้ศักยภาพการระบายน้ำลดลงเกิดน้ำท่วมบริเวณดังกล่าวเป็นบริเวณกว้าง	ข้อมูลพื้นที่รับน้ำของตำแหน่งที่เกิดปัญหา A = 109.93 ตารางกิโลเมตร อัตราการไหลสูงสุด = 89.05 m ³ /s Return period = 25 ปี ปรับปรุงฝายโดยก่อสร้างประตูระบายน้ำเพิ่มเติมเพื่อช่วยระบายน้ำในฤดูน้ำหลาก ชูตลอก และทำผนังป้องกันการกัดเซาะบริเวณเหนือน้ำ และท้ายน้ำ
