ข้อมูลสภาพปัญหาและแนวทางการแก้ไขปัญหาเบื้องต้น
ของตำแหน่งการกีดขวางทางน้ำ จังหวัดเชียงราย

รหัสตำแหน่งกีดขวางที่: CR0112008001

วันที่สำรวจ: 12 สิงหาคม 2563

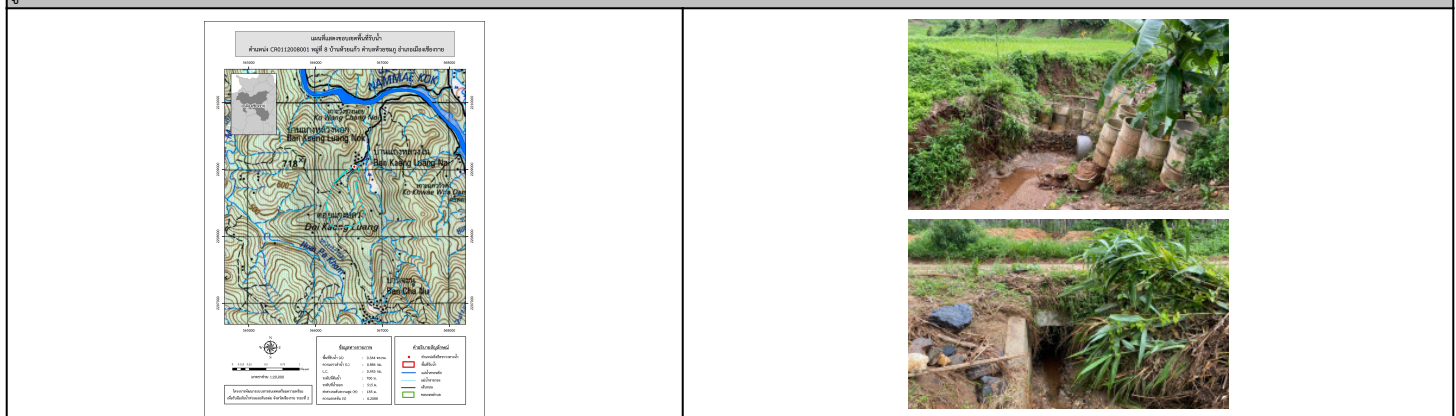
รูปภาพประกอบ

- สาเหตุของการกีดขวางลำน้ำ
- > โดยธรรมชาติ ดลิ่งพังการกัดเซาะ การทับถมของตะกอน (ลำน้ำตื้นเขิน) วัชพืช (หญ้า/กิ่งไม้)
 - > โดยมนุษย์ จาก ระบบสาธารณสุข: ท่อลอดถนนที่ตัดลำน้ำมีขนาดเล็กเกินไประบายน้ำหลากไม่ทัน วางท่อตามแนวลำน้ำทดแทนลำน้ำเดิม

สภาพปัญหาการกีดขวางทางน้ำ	แนวทางและวิธีการแก้ไขปัญหาเบื้องต้น
เป็นลำห้วยไหลลงมาจากภูเขาที่มีท่อลอดกลมเส้นผ่านศูนย์กลาง 1.00 เมตร ลอดใต้ถนน และบ้านเรือน จำนวน 1 ช่อง ยาวประมาณ 20 เมตร เมื่อเกิดน้ำหลากไม่สามารถระบายน้ำได้ทันเกิดน้ำท่วมพื้นที่เหนือน้ำ และไหลข้ามถนน	ข้อมูลพื้นที่รับน้ำของตำแหน่งที่เกิดปัญหา $A = 0.36$ ตารางกิโลเมตร $L0 = 0.89$ กิโลเมตร $H = 185$ เมตร $C = 0.1$ $tc = 0.11$ ชั่วโมง $I = 130$ มิลลิเมตร อัตราการไหลสูงสุด = $1.32 \text{ m}^3/\text{s}$ Return period = 5 ปี
	เปลี่ยนเป็นท่อลอดเหลี่ยมขนาดกว้าง 1.00 เมตร สูง 1.00 เมตร จำนวน 1 ช่อง โดยวางมาตรการขุดลอกตามระยะเวลาที่เหมาะสมของพื้นที่ ความลาดชันท้องน้ำ 0.01
