ข้อมูลสภาพปัญหาและแนวทางการแก้ไขปัญหาเบื้องต้น  
ของตำแหน่งการกีดขวางทางน้ำ จังหวัดเชียงราย

รหัสตำแหน่งกีดขวางที่: CR0112008002

ชื่อลำน้ำ ห้วยไม้เลี่ยม เป็นสาขาของแม่น้ำ แม่น้ำกก/แม่น้ำโขง ประเภทลำน้ำ ลำห้วย  
หมู่บ้าน หมู่ที่ 8 บ้านห้วยแก้ว ตำบล ห้วยชมภู อำเภอ เมืองเชียงราย จังหวัด เชียงราย

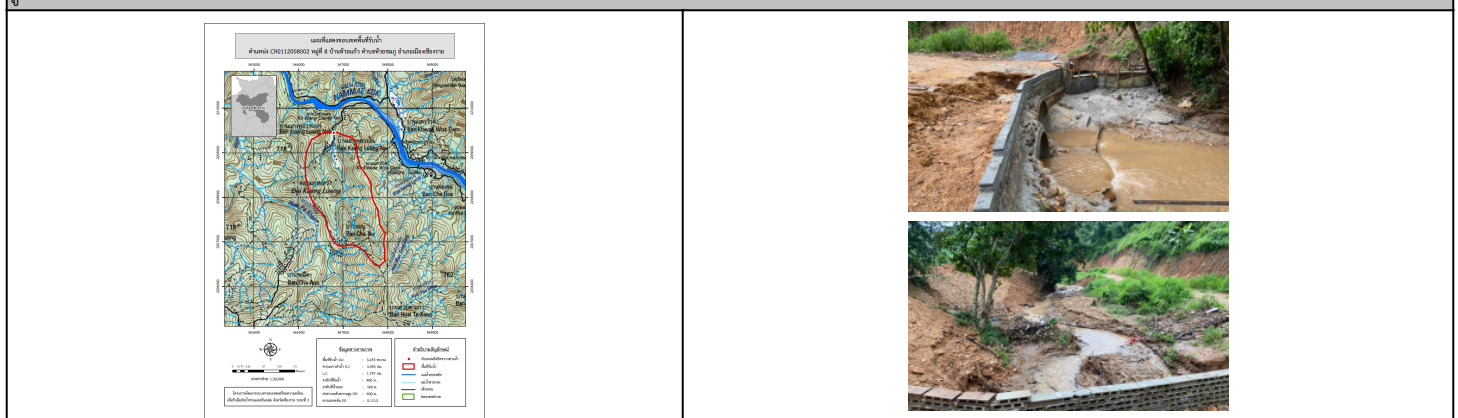
รูปภาพประกอบ

สภาพปัญหาการกีดขวางทางน้ำ	แนวทางและวิธีการแก้ไขปัญหาเบื้องต้น
เป็นลำห้วยไหลลงมาจากภูเขาเมื่อท่อลอดกลมเส้นผ่านศูนย์กลาง 1.00 เมตร ลอดใต้ถนน จำนวน 2 ช่อง เมื่อเกิดน้ำหลากไม่สามารถระบายน้ำได้ทันเกิดน้ำท่วมพื้นที่เหนือลำน้ำ และไหลข้ามถนน	ข้อมูลพื้นที่รับน้ำของตำแหน่งที่เกิดปัญหา A = 3.25 ตารางกิโลเมตร L0 = 3.59 กิโลเมตร H = 400 เมตร C = 0.1 tc = 0.41 ชั่วโมง l = 120 มิลลิเมตร อัตราการไหลสูงสุด = 10.86 m <sup>3</sup> /s Return period = 5 ปี
	เปลี่ยนเป็นท่อลอดเหลี่ยมขนาดกว้าง 2.00 เมตร สูง 1.50 เมตร จำนวน 2 ช่อง โดยวางมาตรการขุดลอกตามระยะเวลาที่เหมาะสมของพื้นที่ ความลาดชันท้องน้ำ 0.01
