ข้อมูลสภาพปัญหาและแนวทางการแก้ไขปัญหาเบื้องต้น
ของตำแหน่งการกีดขวางทางน้ำ จังหวัดเชียงราย

รหัสตำแหน่งกีดขวางที่: CR1601013001

ชื่อลำน้ำ ทางระบายน้ำในชุมชน
หมู่บ้าน หมู่ที่ 13 ห้วยसानยาว

วันที่สำรวจ: 16 สิงหาคม 2563

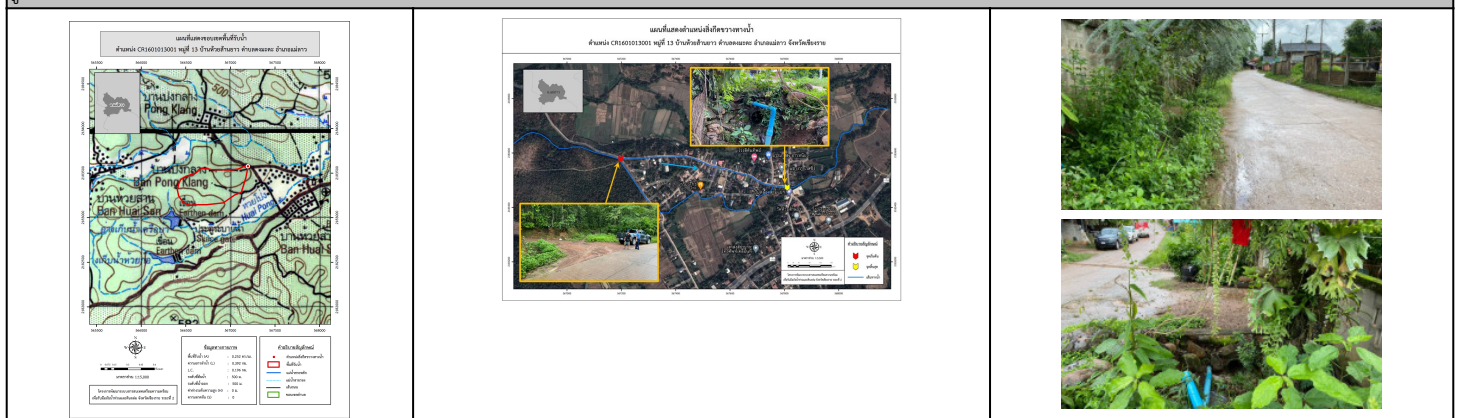
รูปภาพประกอบ

- > โดยธรรมชาติ การทับถมของตะกอน (ลำน้ำตื้นเขิน) ลำน้ำขาดหาย วัชพืช (หญ้า)
- > โดยมนุษย์ จาก ระบบสาธารณสุข: ท่อลอดถนนที่ตัดลำน้ำมีขนาดเล็กเกินไประบายน้ำหลากไม่ทัน วางท่อตามแนวลำน้ำทดแทนลำน้ำเดิม

สภาพปัญหาการกีดขวางทางน้ำ	แนวทางและวิธีการแก้ไขปัญหาเบื้องต้น
เป็นทางน้ำที่ไหลลงมาจากภูเขาที่มีทางระบายผ่านชุมชนมีขนาดเล็ก และมักมีเศษกิ่งไม้ วัชพืชมาอุดตันบริเวณท่อลอดถนน เมื่อเกิดฝนตกหนักไม่สามารถระบายน้ำได้ทันเกิดน้ำเอ่อท่วมในชุมชน ช่วงปลายไหลลงร่องโป่ง และห้วยसान	ข้อมูลพื้นที่รับน้ำของตำแหน่งที่เกิดปัญหา A = 0.25 ตารางกิโลเมตร L0 = 0.39 กิโลเมตร H = - เมตร C = 0.15 tc = 19.44 ชั่วโมง l = 100 มิลลิเมตร อัตราการไหลสูงสุด = 1.05 m ³ /s Return period = 10 ปี ก่อสร้างวางระบายน้ำคอนกรีตเสริมเหล็กรูปตัวยูตลอดช่วงลำน้ำ โดยช่วงที่ผ่านหน้าบ้านเรือนประชาชนก่อสร้างเป็นรางแบบมีฝาปิด โดยมีขนาด กว้าง 0.80 เมตร ลึก 0.80 เมตร ตลอดช่วงความยาว ความลาดชันท้องน้ำ 0.002
