ข้อมูลสภาพปัญหาและแนวทางการแก้ไขปัญหาเบื้องต้น
ของตำแหน่งการกีดขวางทางน้ำ จังหวัดเชียงราย

รหัสตำแหน่งกีดขวางที่: CR1001007001

วันที่สำรวจ: 26 สิงหาคม 2563

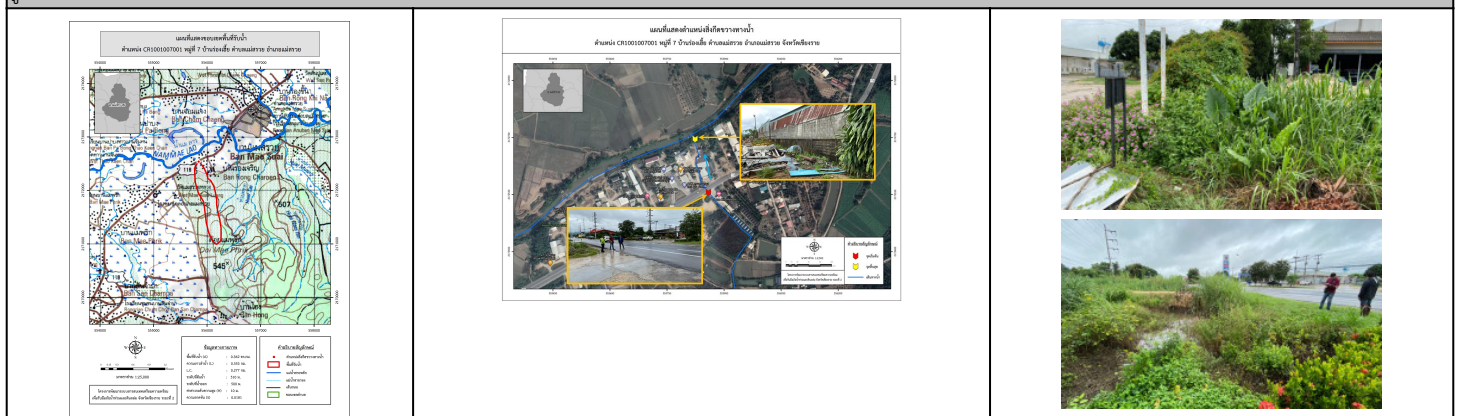
รูปภาพประกอบ

สภาพปัญหาการกีดขวางทางน้ำ	แนวทางและวิธีการแก้ไขปัญหาเบื้องต้น
เป็นลำห้วยที่รับน้ำจากภูเขา เดิมมีท่อลอดถนน และไหลลงแม่น้ำลาวปัจจุบันท่อลอดคบริเวณนี้ถูกถมปิดทางน้ำ และไม่มีทางน้ำฝั่งตรงข้ามทำให้เมื่อเกิดน้ำหลากในปริมาณมากมักจะไหลข้ามถนนบริเวณดังกล่าว	ข้อมูลพื้นที่รับน้ำของตำแหน่งที่เกิดปัญหา A = 0.36 ตารางกิโลเมตร L0 = 0.55 กิโลเมตร H = 10 เมตร C = 0.1 tc = 0.2 ชั่วโมง l = 100 มิลลิเมตร อัตราการไหลสูงสุด = 1.01 m ³ /s Return period = 10 ปี วางท่อลอดถนนโดยใช้ท่อลอดกลมมีขนาดเส้นผ่านศูนย์กลาง 1.00 เมตร จำนวน 2 ช่อง และขุดเชื่อมต่อทางน้ำให้ไหลลงแม่น้ำลาวตามแนวลำน้ำเดิม ความลาดชันท้องน้ำ 0.01
