ข้อมูลสภาพปัญหาและแนวทางการแก้ไขปัญหาเบื้องต้น  
ของตำแหน่งการกีดขวางทางน้ำ จังหวัดเชียงราย

รหัสตำแหน่งกีดขวางที่: CR1001011001

ชื่อลำน้ำ ห้วยตาเหิน เป็นสาขาของแม่น้ำ แม่น้ำลาว/แม่น้ำกก/แม่น้ำโขง ประเภทลำน้ำ ลำห้วย  
หมู่บ้าน หมู่ที่ 11 สันเคือฟ้า ตำบล แม่สรวย อำเภอ แม่สรวย จังหวัด เชียงราย

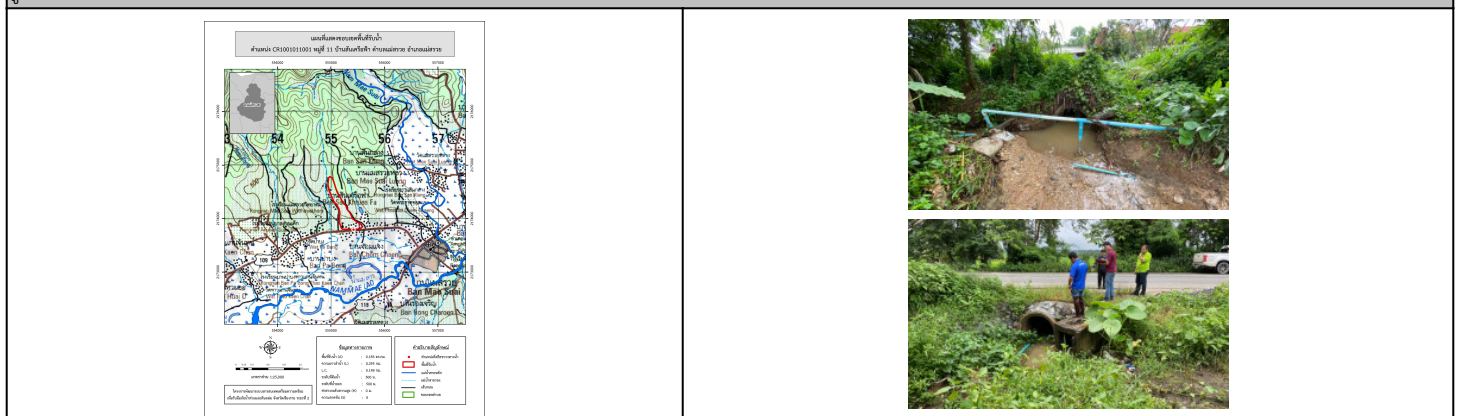
รูปภาพประกอบ

- สาเหตุของการกีดขวางลำน้ำ
- > โดยธรรมชาติ การทับถมของตะกอน (ลำน้ำตื้นเขิน) วัชพืช (หญ้า/กิ่งไม้)
  - > โดยมนุษย์ จาก ระบบสาธารณสุข: ท่อลอดถนนที่ตัดลำน้ำมีขนาดเล็กเกินไประบายน้ำหลากไม่ทัน
- การถมดิน สิ่งปฏิกูล

สภาพปัญหาการกีดขวางทางน้ำ	แนวทางและวิธีการแก้ไขปัญหาเบื้องต้น
เป็นลำห้วยที่รับน้ำจากภูเขา และชุมชนบริเวณนั้น มีท่อลอดกลมขนาดเส้นผ่านศูนย์กลาง 0.60 เมตร จำนวน 1 ช่องลอดใต้ถนนเมื่อเกิดน้ำหลากไม่สามารถระบายได้ทันเกิดน้ำไหลข้ามถนน และท่วมชุมชนบริเวณดังกล่าว	ข้อมูลพื้นที่รับน้ำของตำแหน่งที่เกิดปัญหา A = 0.18 ตารางกิโลเมตร L0 = 0.3 กิโลเมตร H = - เมตร C = 0.1 tc = 17.75 ชั่วโมง I = 100 มิลลิเมตร อัตราการไหลสูงสุด = 0.51 m <sup>3</sup> /s Return period = 10 ปี
	เปลี่ยนเป็นใช้ท่อลอดกลมมีขนาดเส้นผ่านศูนย์กลาง 1.00 เมตร จำนวน 2 ช่อง และวางมาตรการขุดลอกตามระยะเวลาที่เหมาะสมของพื้นที่ ความลาดชันท้องน้ำ 0.002
