ข้อมูลสภาพปัญหาและแนวทางการแก้ไขปัญหาเบื้องต้น
ของตำแหน่งการกีดขวางทางน้ำ จังหวัดเชียงราย

รหัสตำแหน่งกีดขวางที่: CR1007008001

ชื่อลำน้ำ ลำห้วย เป็นสาขาของแม่น้ำ แม่น้ำลาว/แม่น้ำกก/แม่น้ำโขง ประเภทลำน้ำ ลำห้วย
หมู่บ้าน หมู่ที่ 8 ห้วยหมอมเฒ่า ตำบล เจดีย์หลวง อำเภอ แม่สรวย จังหวัด เชียงราย วันที่สำรวจ: 26 สิงหาคม 2563

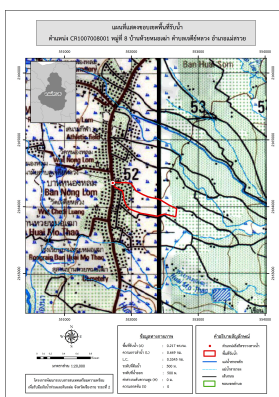
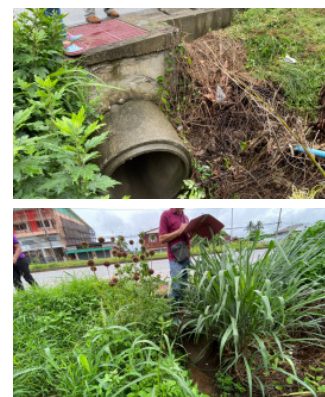
รูปภาพประกอบ

- > โดยธรรมชาติ การทับถมของตะกอน (ลำน้ำตื้นเขิน)
- > โดยมนุษย์ จาก ระบบสาธารณสุข: ท่อลอดถนนที่ตัดลำน้ำมีขนาดเล็กเกินไประบายน้ำหลากไม่ทัน วางท่อตามแนวลำน้ำทดแทนลำน้ำเดิม

สภาพปัญหาการกีดขวางทางน้ำ	แนวทางและวิธีการแก้ไขปัญหาเบื้องต้น
เป็นลำห้วยที่รับน้ำจากภูเขา และชุมชนบริเวณนั้น มีท่อลอดกลมขนาดเส้นผ่านศูนย์กลาง 0.60 เมตร จำนวน 1 ช่องลอดใต้ถนนเมื่อเกิดน้ำหลากไม่สามารถระบายได้ทันเกิดน้ำไหลข้ามถนน และท่วมชุมชนบริเวณดังกล่าว ลำน้ำก่อนไหลเข้าท่อตาดมคอนกรีต กว้าง 0.60 เมตร ลึก 0.60 เมตร ความลาดชันด้านข้าง 1:1 และช่วงท้าย กว้าง 0.50 เมตร ลึก 0.80 เมตร ชันด้านข้าง 1:1	ข้อมูลพื้นที่รับน้ำของตำแหน่งที่เกิดปัญหา A = 0.22 ตารางกิโลเมตร L0 = 0.67 กิโลเมตร H = - เมตร C = 0.1 tc = 26.73 ชั่วโมง I = 85 มิลลิเมตร อัตราการไหลสูงสุด = 0.51 m ³ /s Return period = 10 ปี เปลี่ยนเป็นใช้ท่อลอดกลมมีขนาดเส้นผ่านศูนย์กลาง 0.60 เมตร จำนวน 2 ช่อง และวางมาตรการขุดลอกตามระยะเวลาที่เหมาะสมของพื้นที่ ความลาดชันท้องน้ำ 0.002
